**Odbudowa, modernizacja i utrzymanie wałów
i urządzeń ochrony przeciwpowodziowej
na terenie powiatów płockiego
i sochaczewskiego po powodzi 2010r.**

Płock 22 lipca 2011r.

Autor: inż. Stanisław Maciejewski

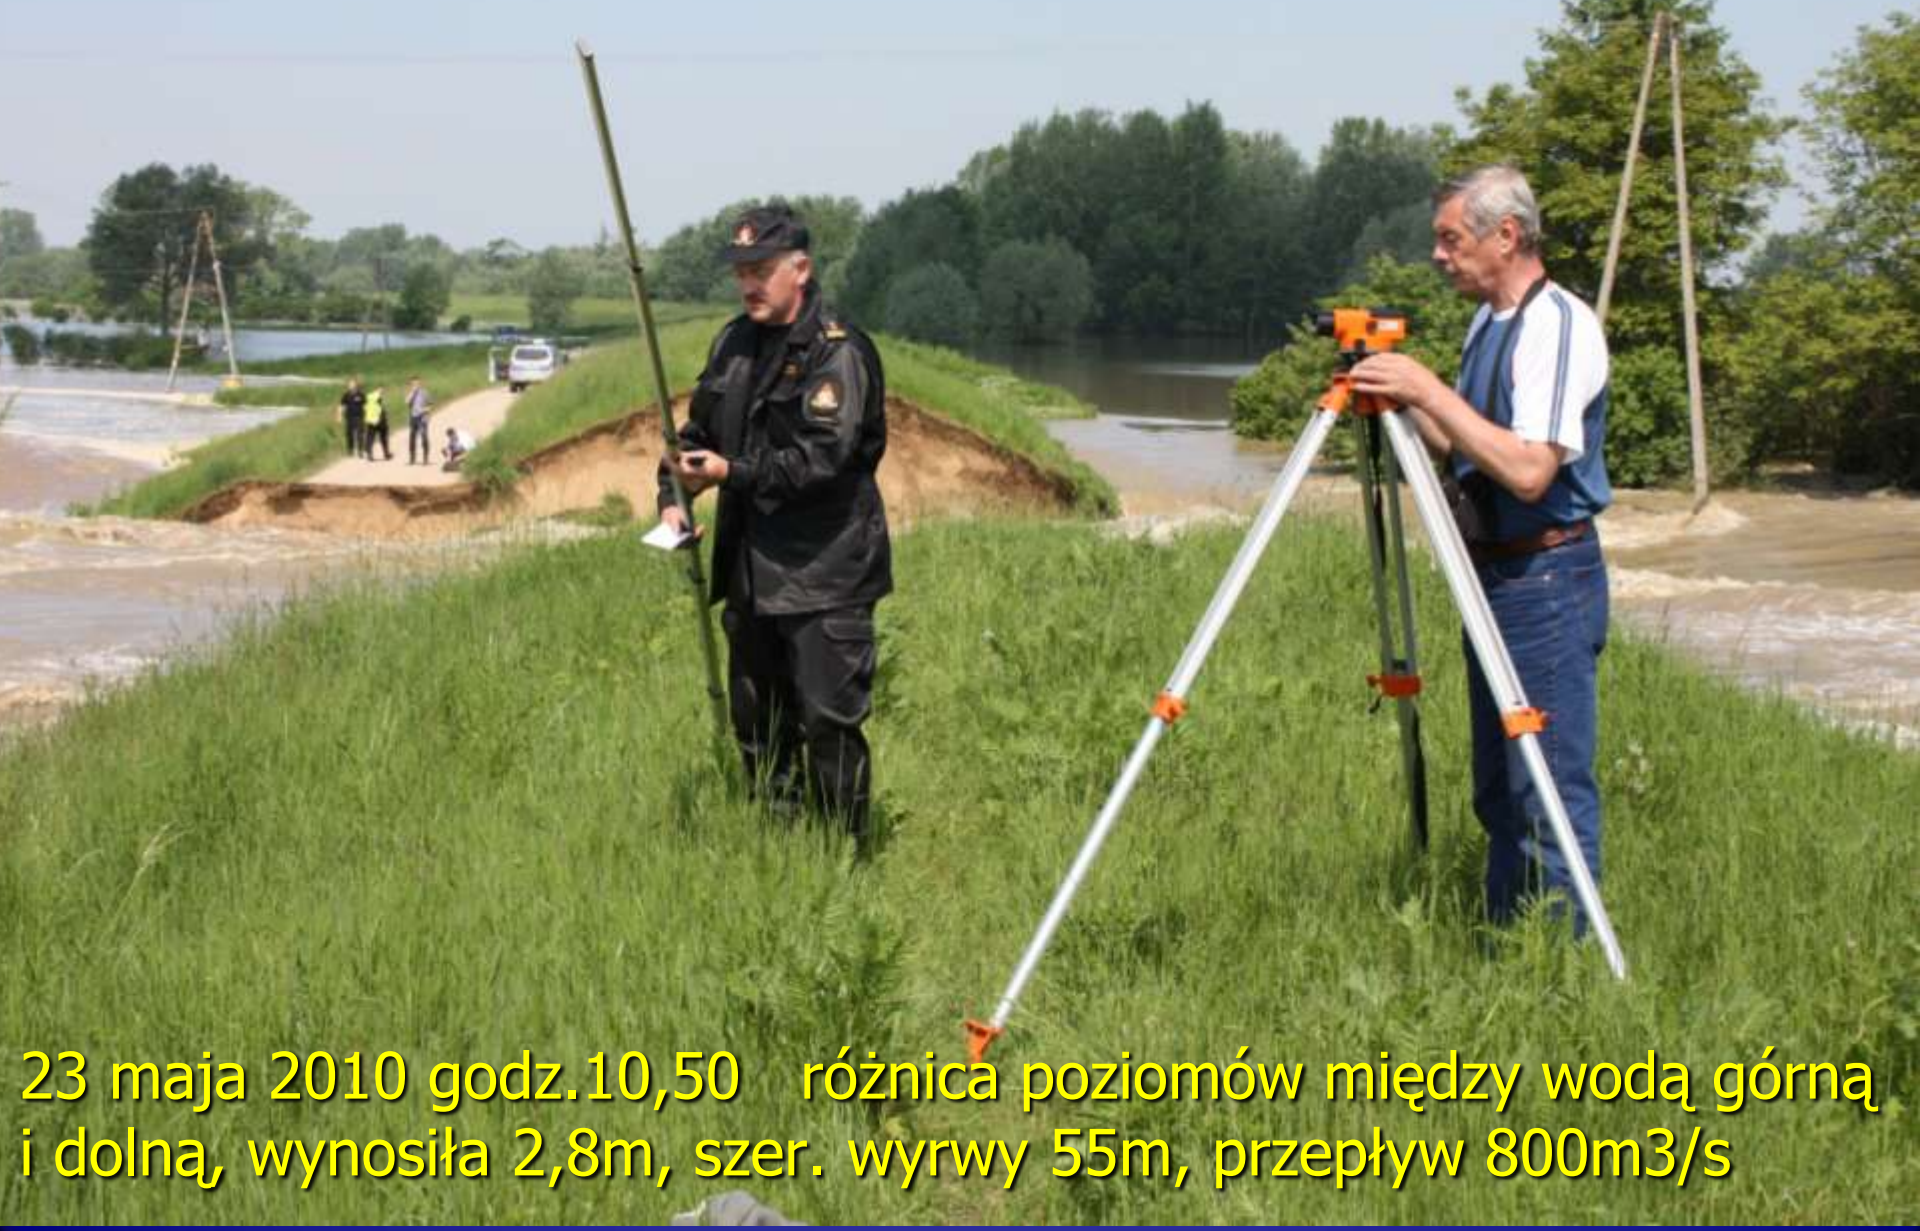
23 maja 2010 o godz. 8:50 – nastąpiło przerwanie wału w Świniarach km 611

23 maja 2010 godz.10,50 różnica poziomów między wodą górną i dolną, wynosiła 2,8m, szer. wyrwy 55m, przepływ 800m³/s

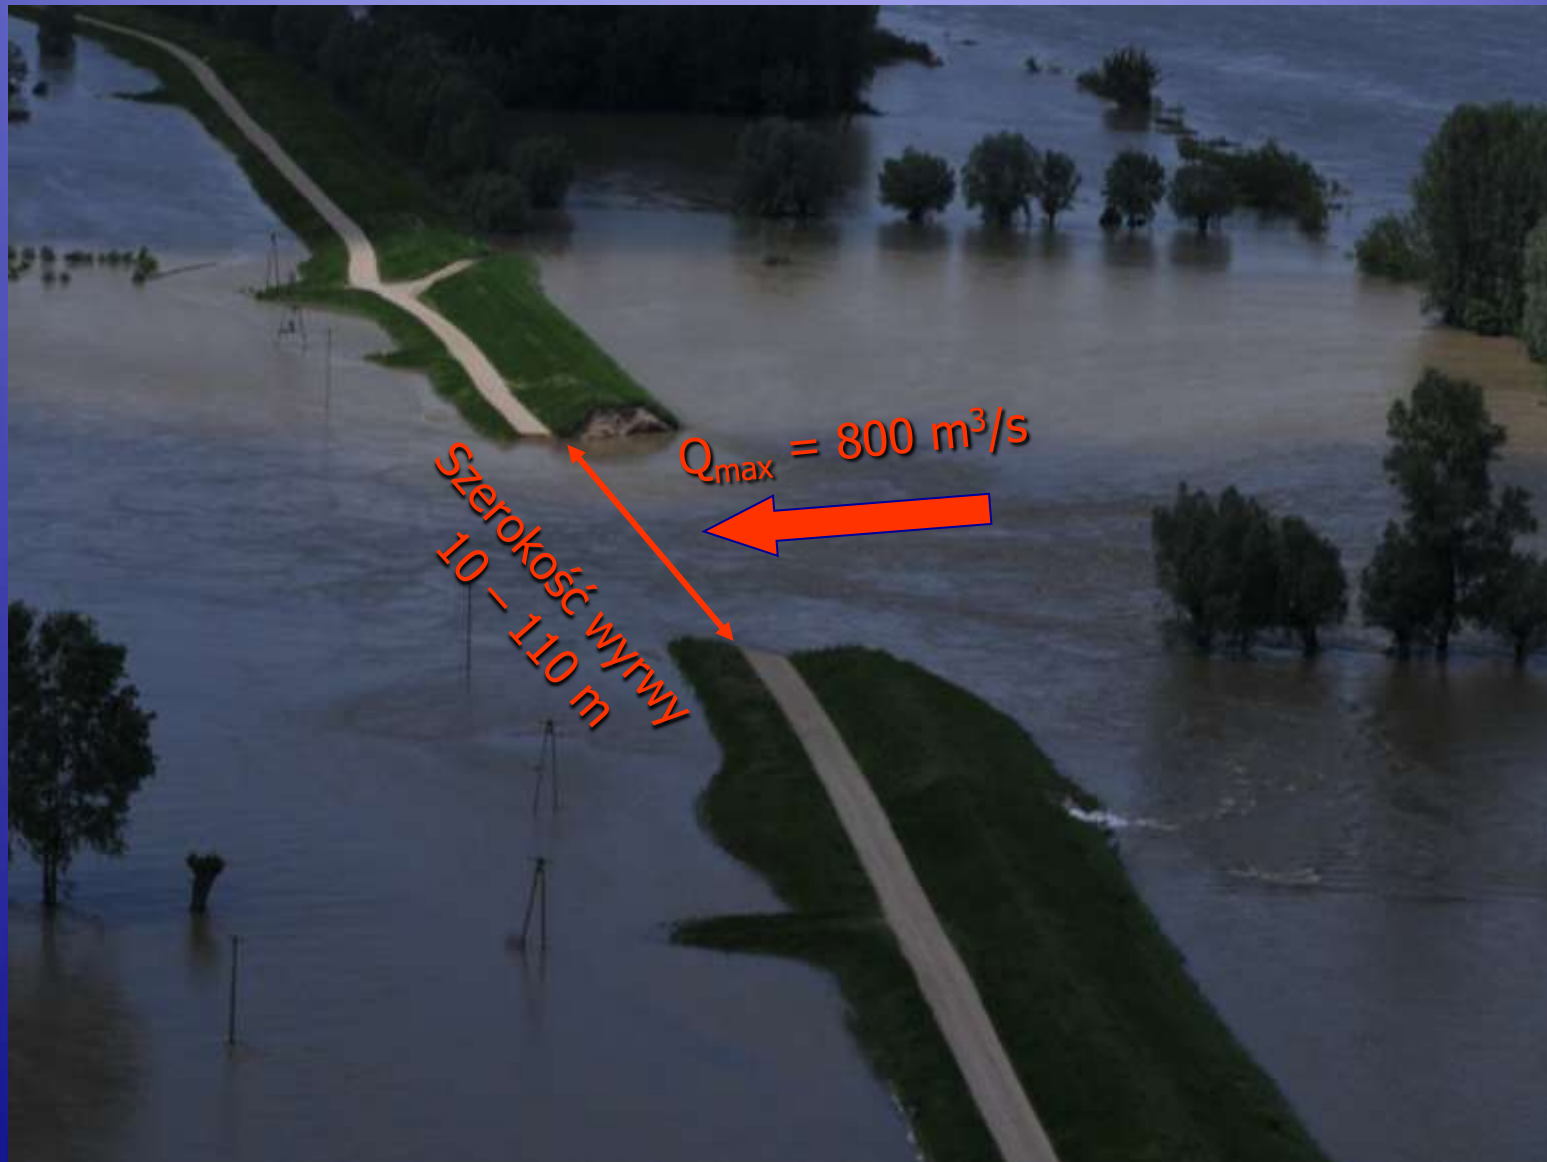
26.05.2010 - przerwany wał w Świniarach km 611

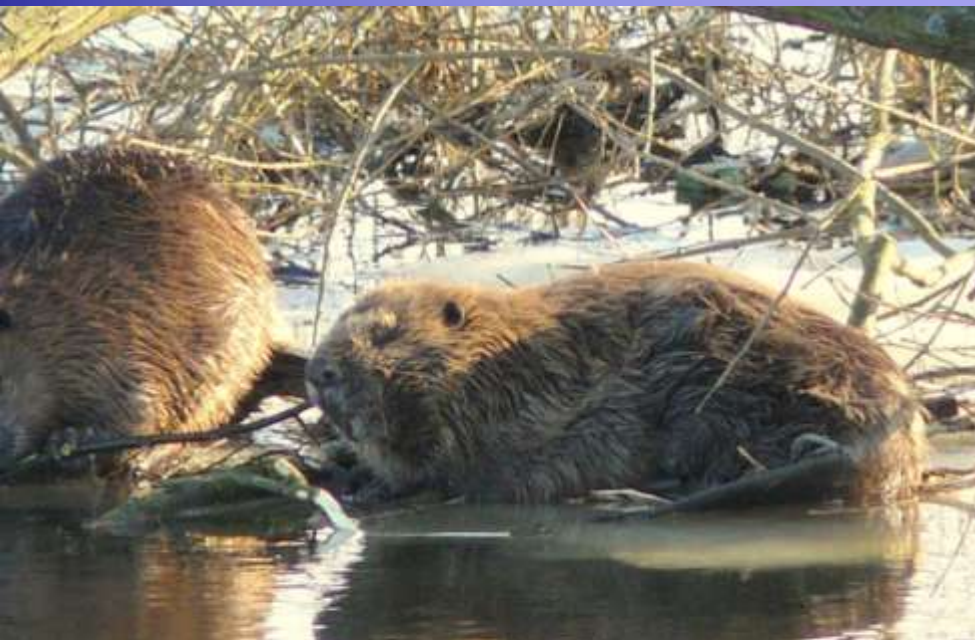
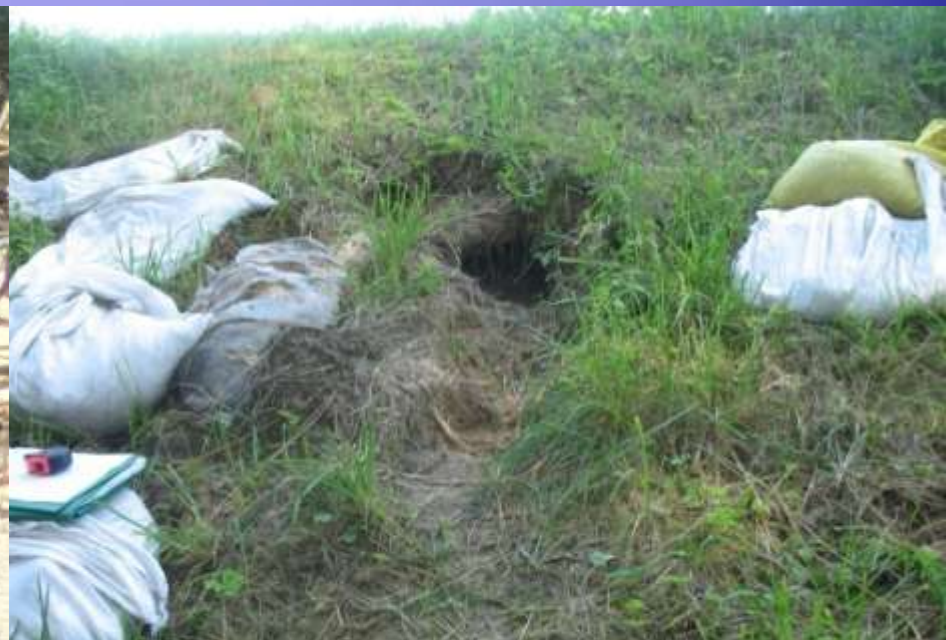
Jaka była bezpośrednia przyczyna przerwania wału?

Oslabienie konstrukcji wału przez bobry

W 2010 roku zlokalizowano 854 miejsc uszkodzenia wałów przez zwierzęta ryjące:

- na lewym brzegu rzeki Wisły na odcinku od m. Kamion do Dobrzykowa – 372 jam
- na prawym brzegu rzeki Wisły na odcinku od Wyszogrodu do Płocka – 482

Średnio na km wału przypadało 10 jam

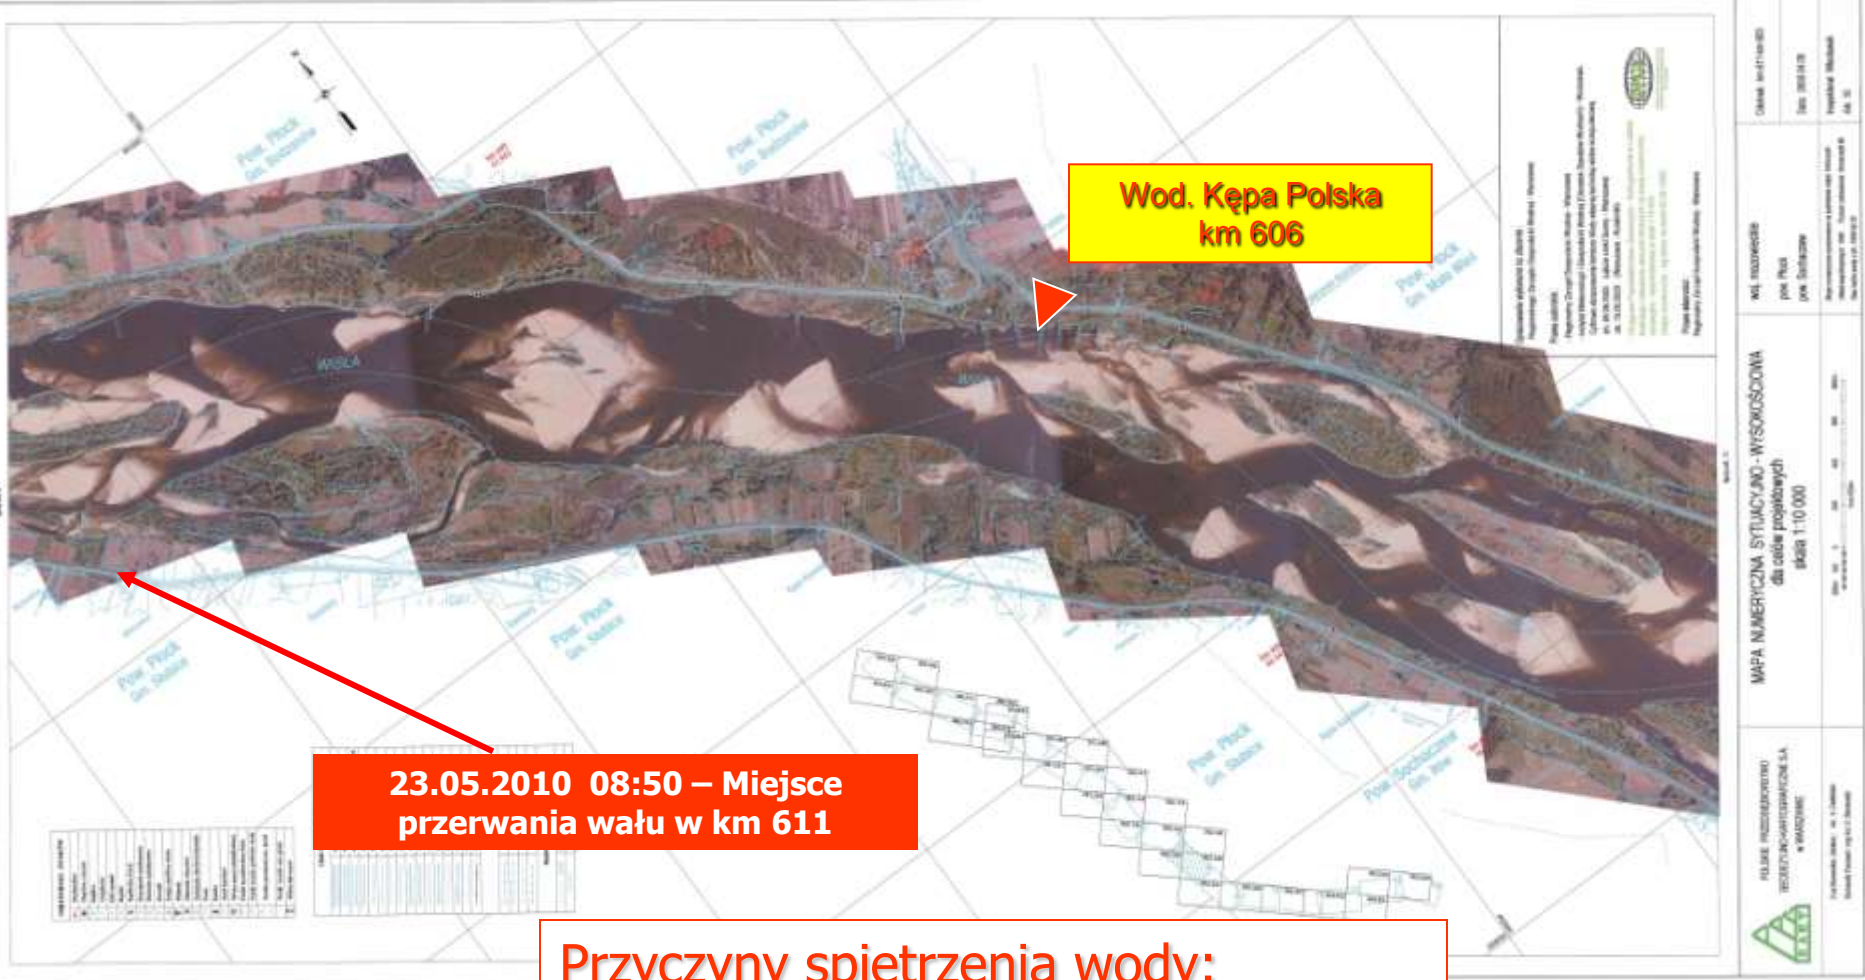
Morfologia koryta Wisły w rejonie Kępy Polskiej (1999 rok)

- Przyczyny spiętrzenia wody:
- akumulacja rumowiska
 - nadmierne zarastanie międzywala

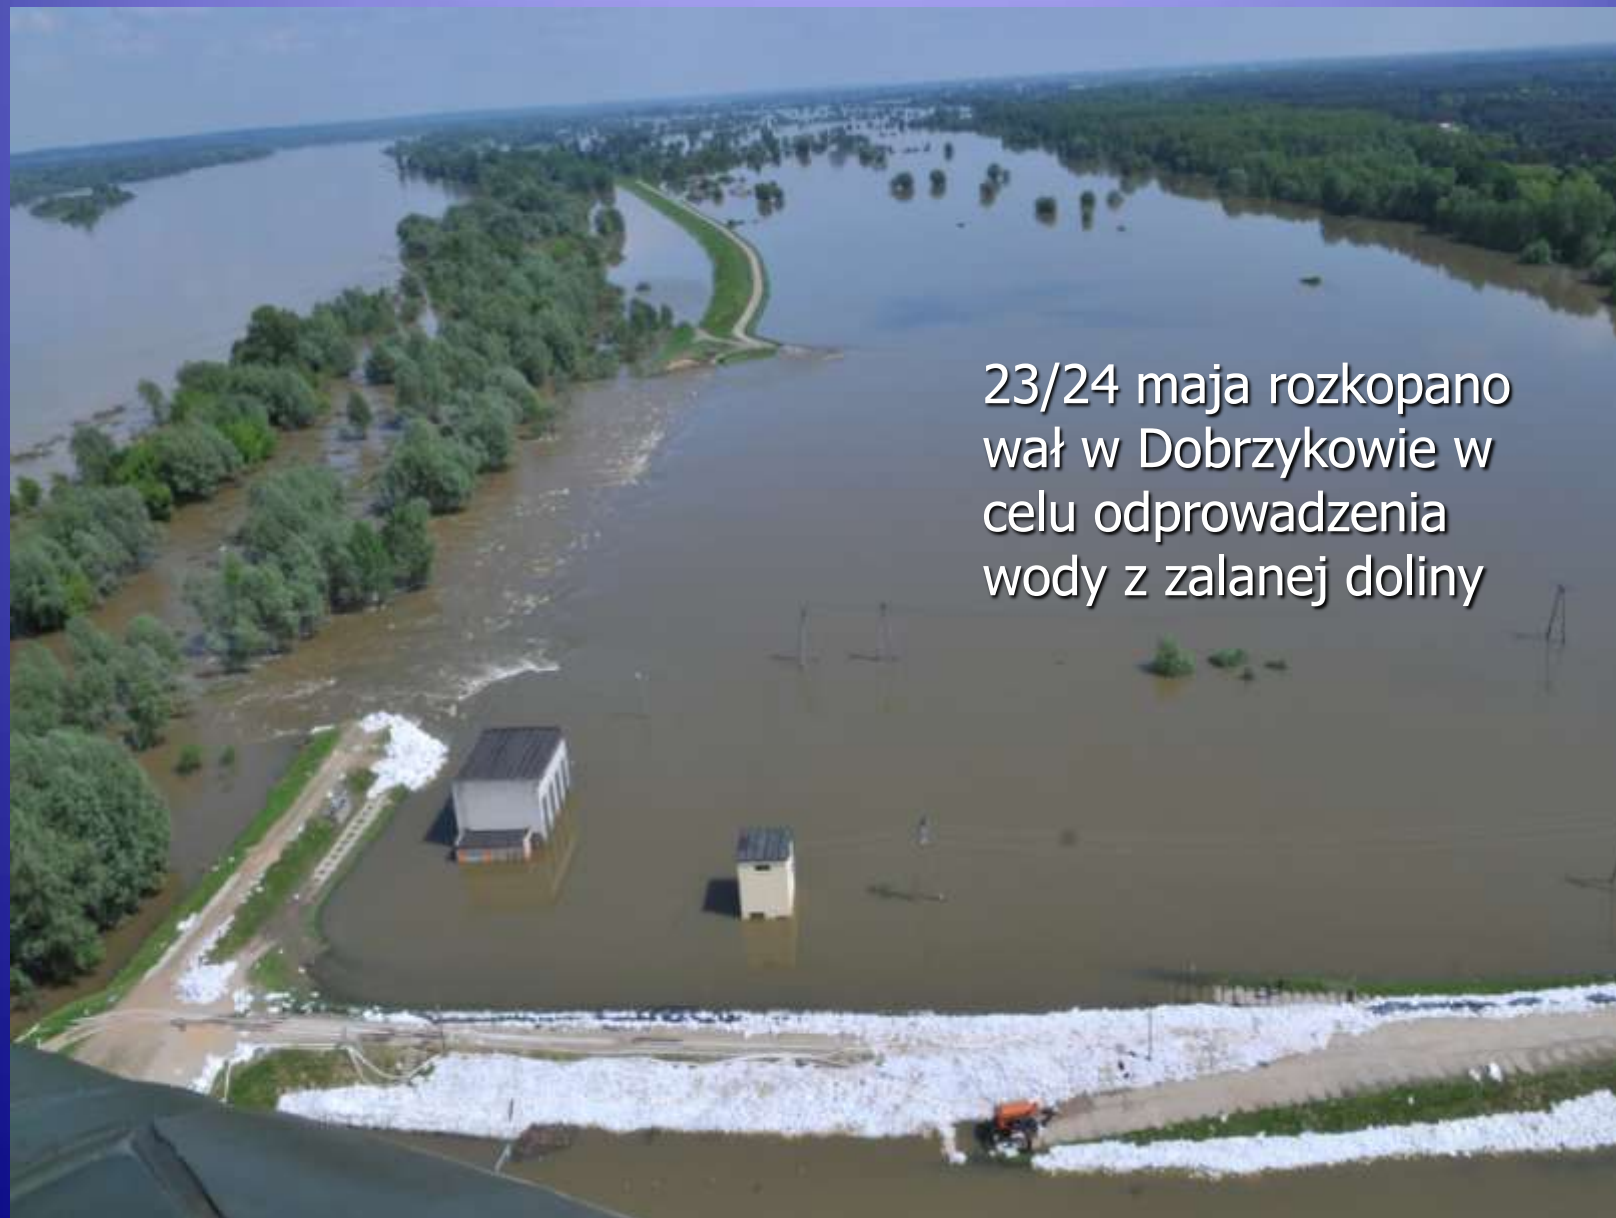
24 maja godz. 4³⁰ rejon pompowni Dobrzyków mimo rozkopania wału woda nadal się podnosi

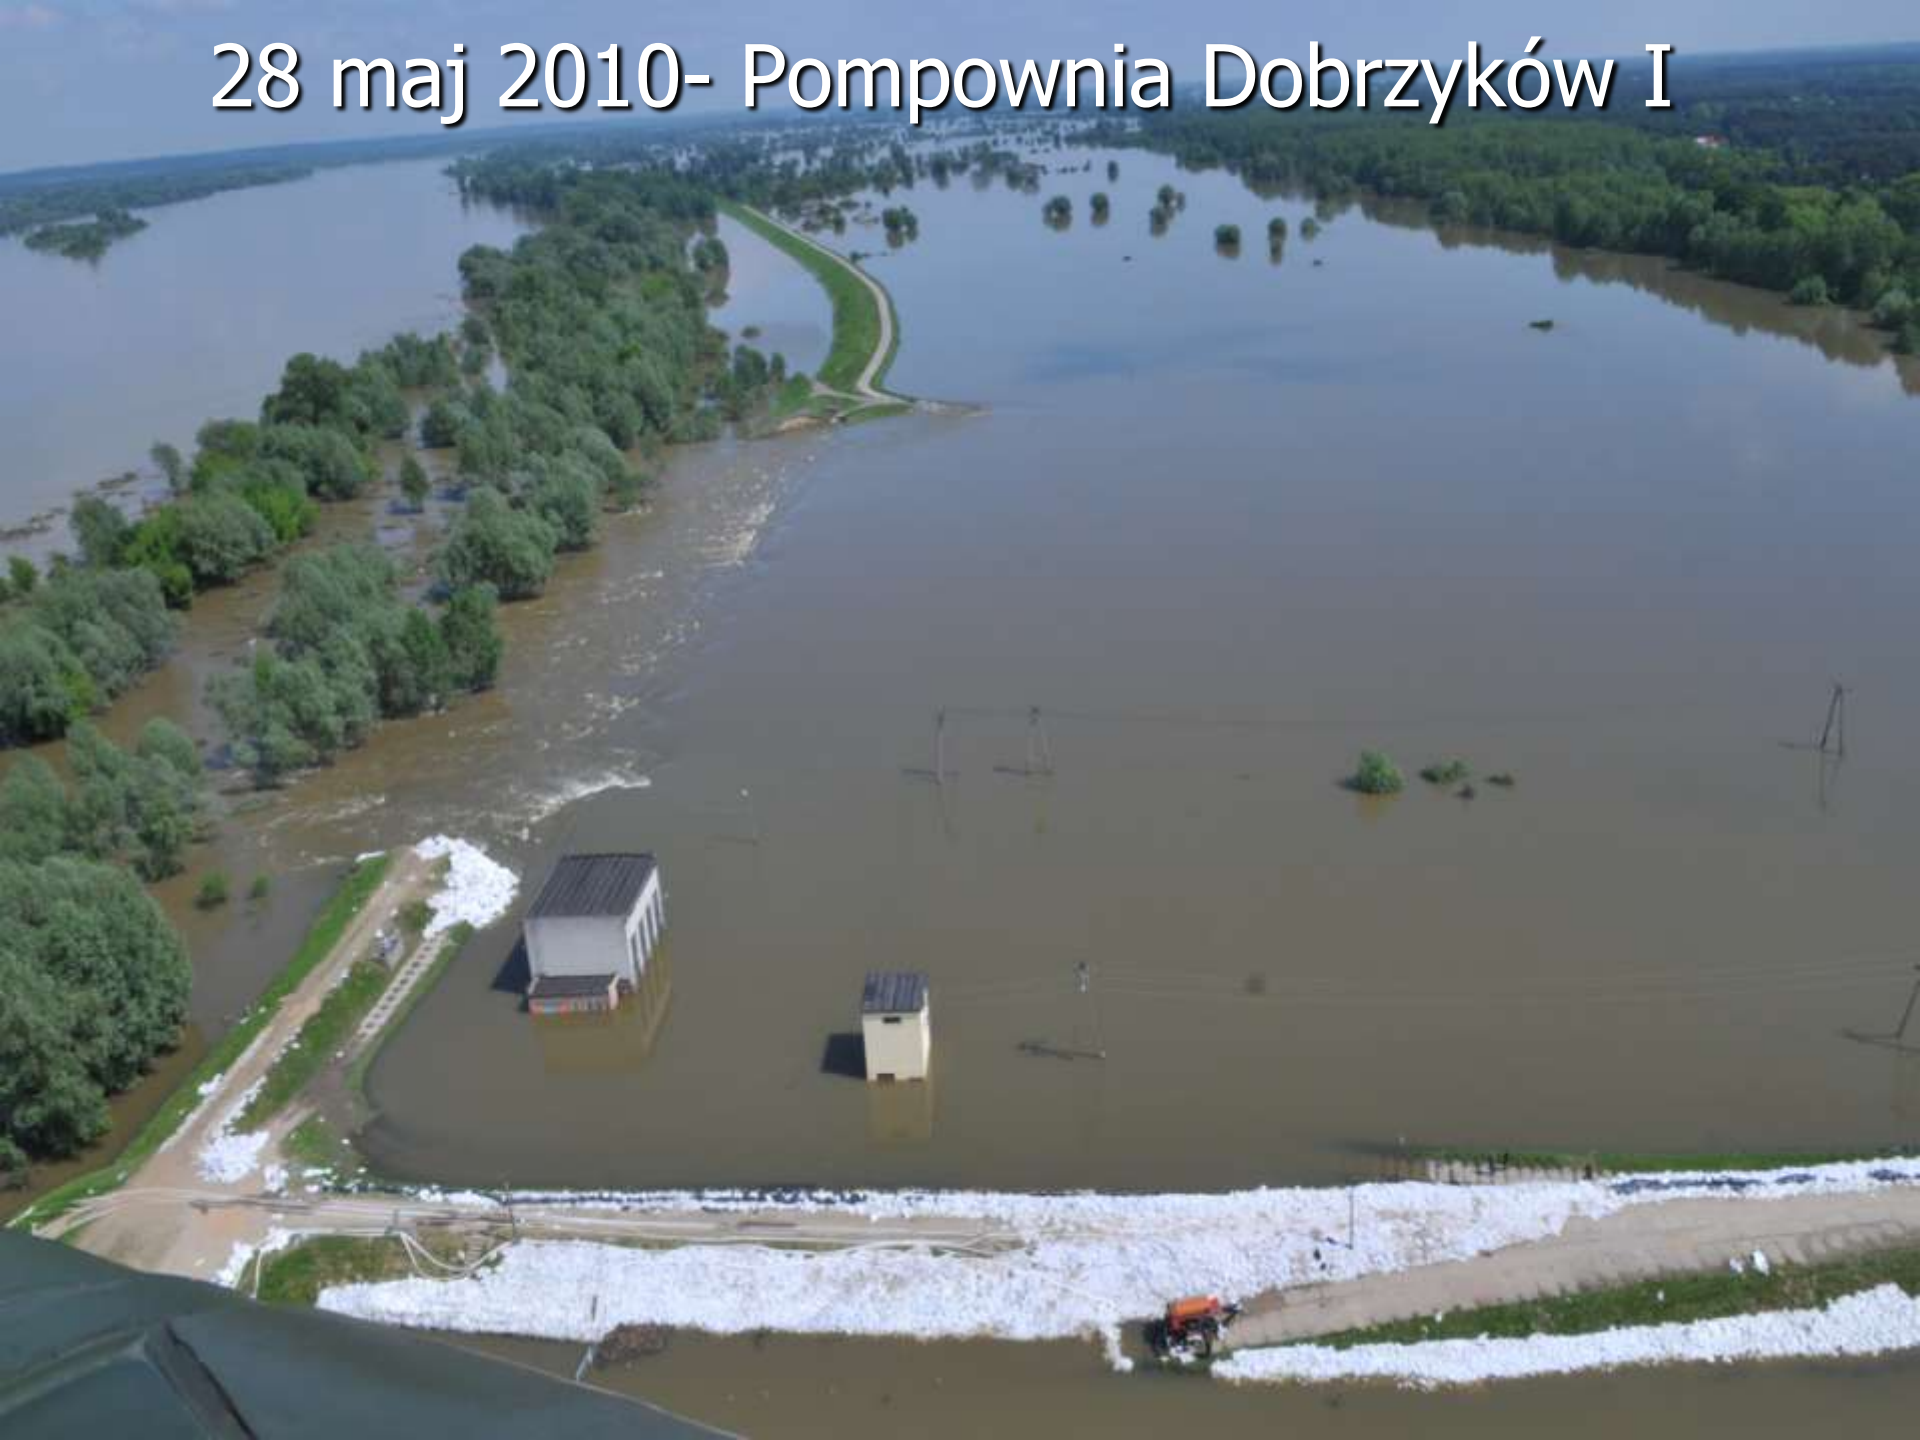
28 maj 2010- Pompownia Dobrzyków I

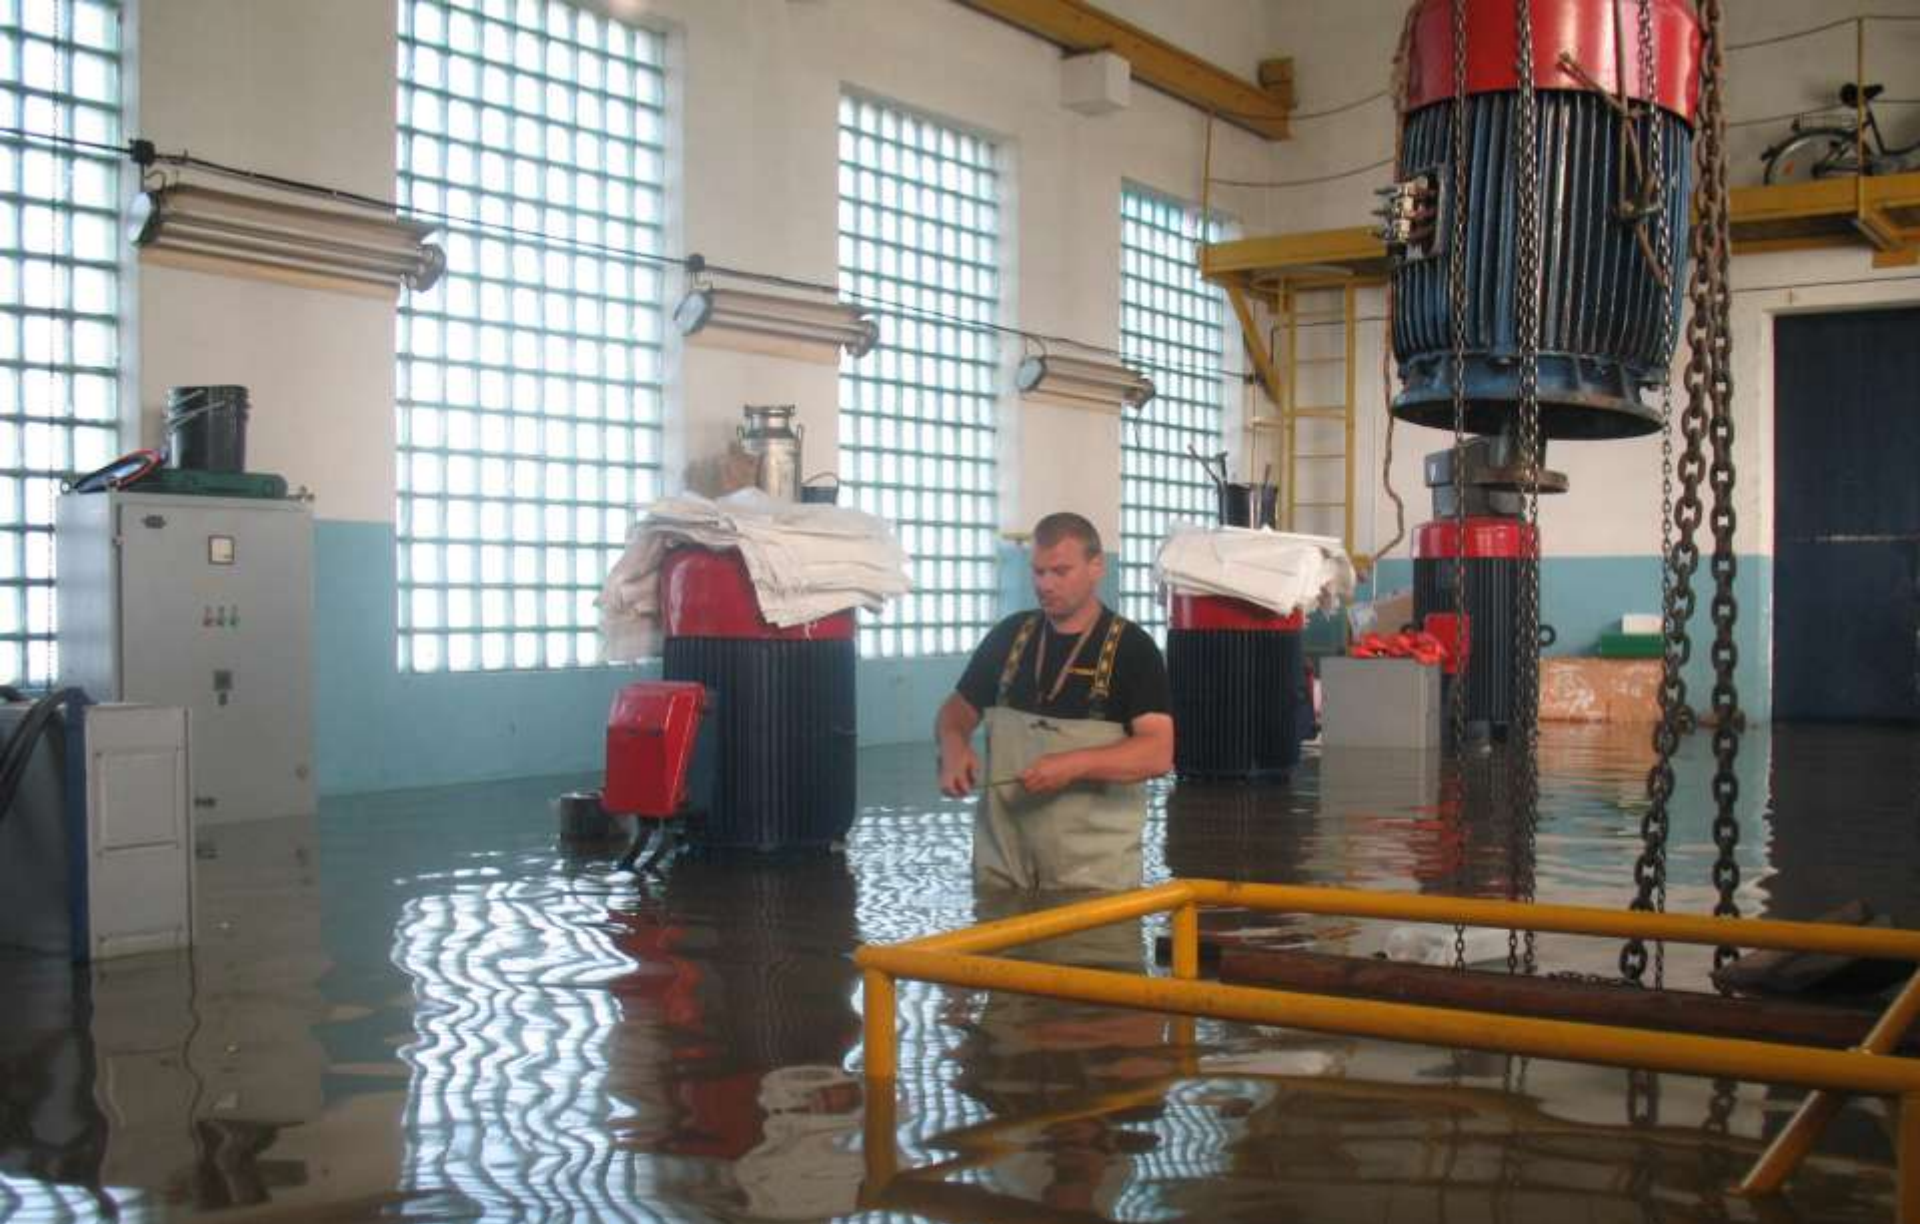
Pompownia Dobrzyków II - 28 maj 2010

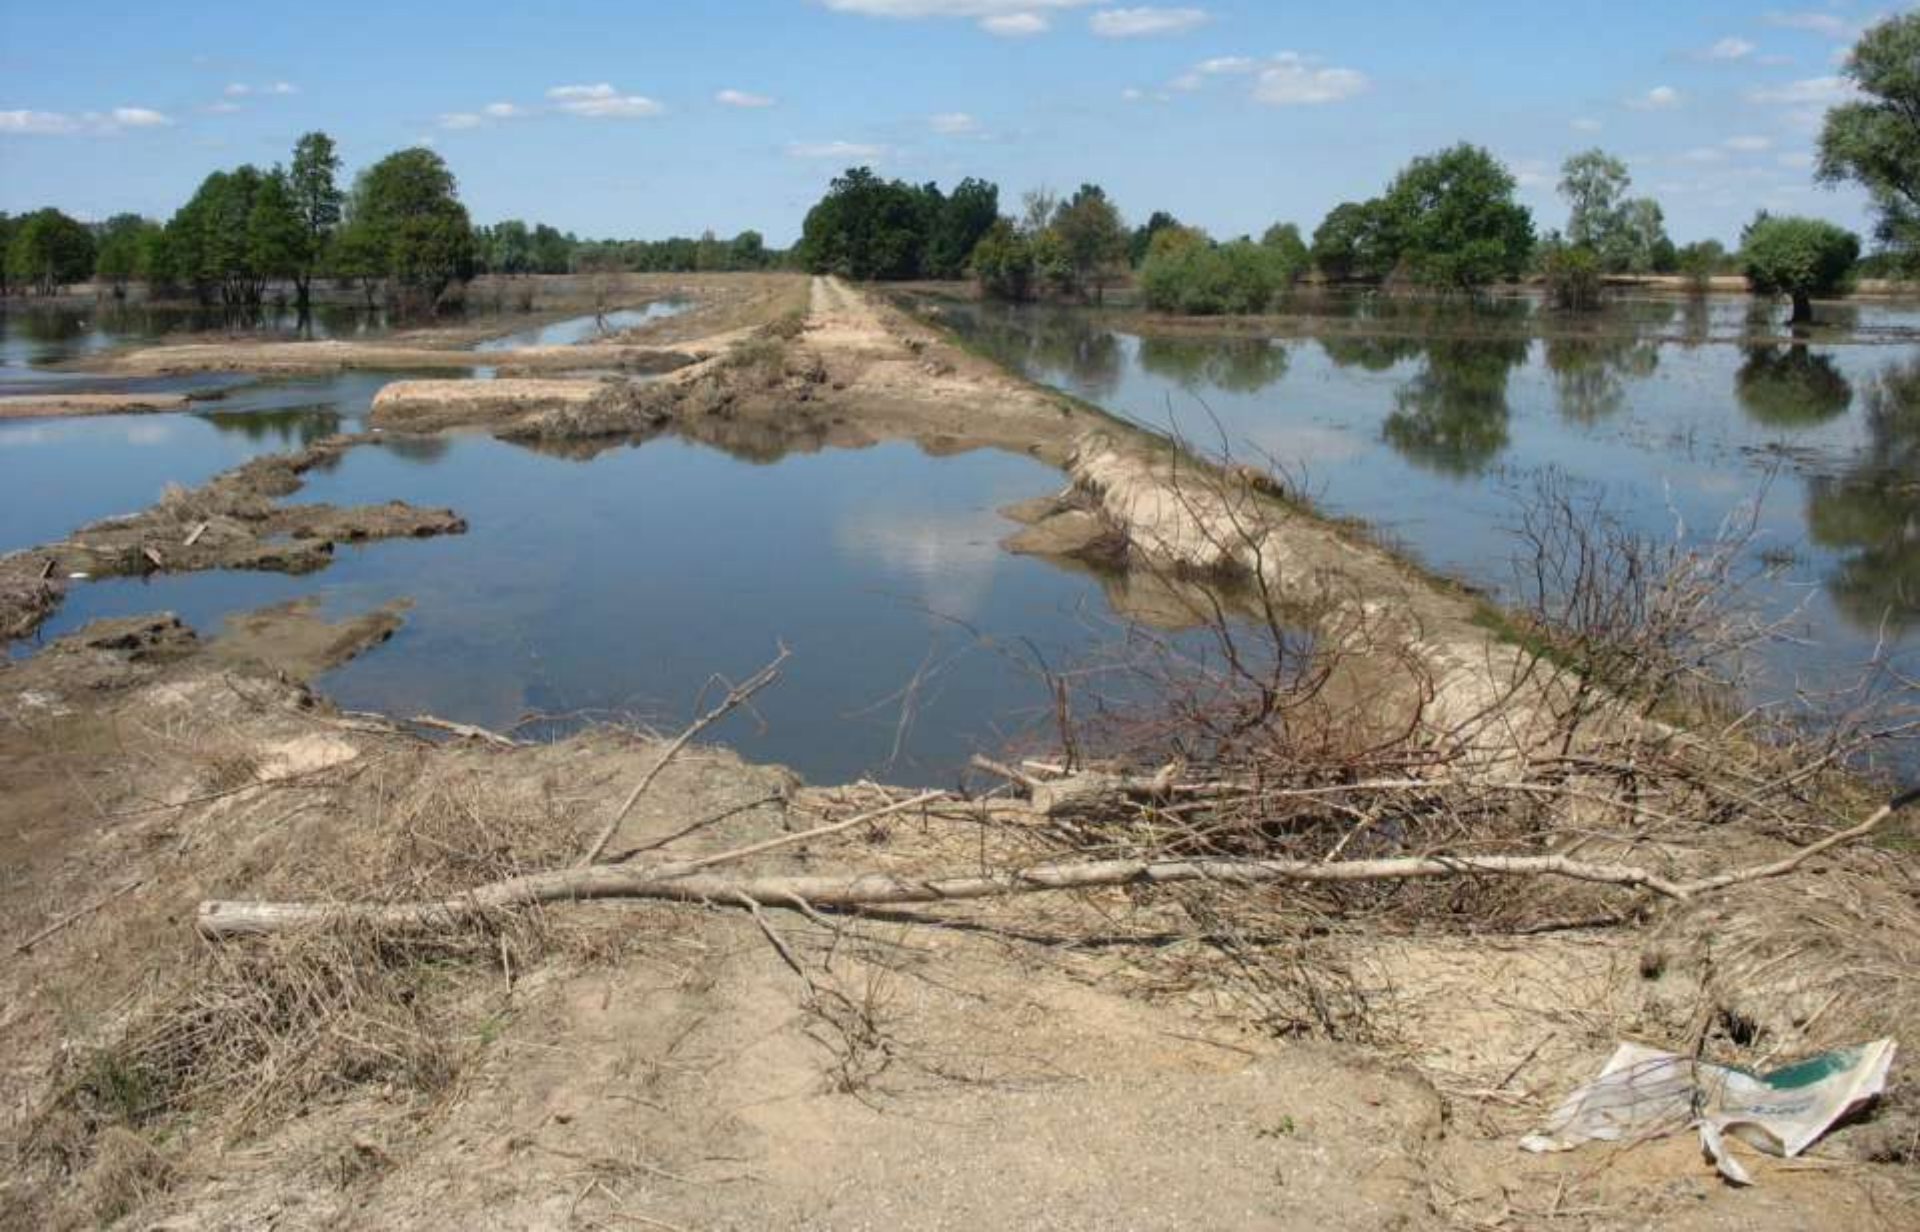
Lipiec 2010 – Wymyśle Nowe – zamulony Kanał Dobrzykowski oraz rozmyty wał Zbiornika Troszyn

WAL ZBIORNIKA TROSZYN

km 4+650 - 4+750

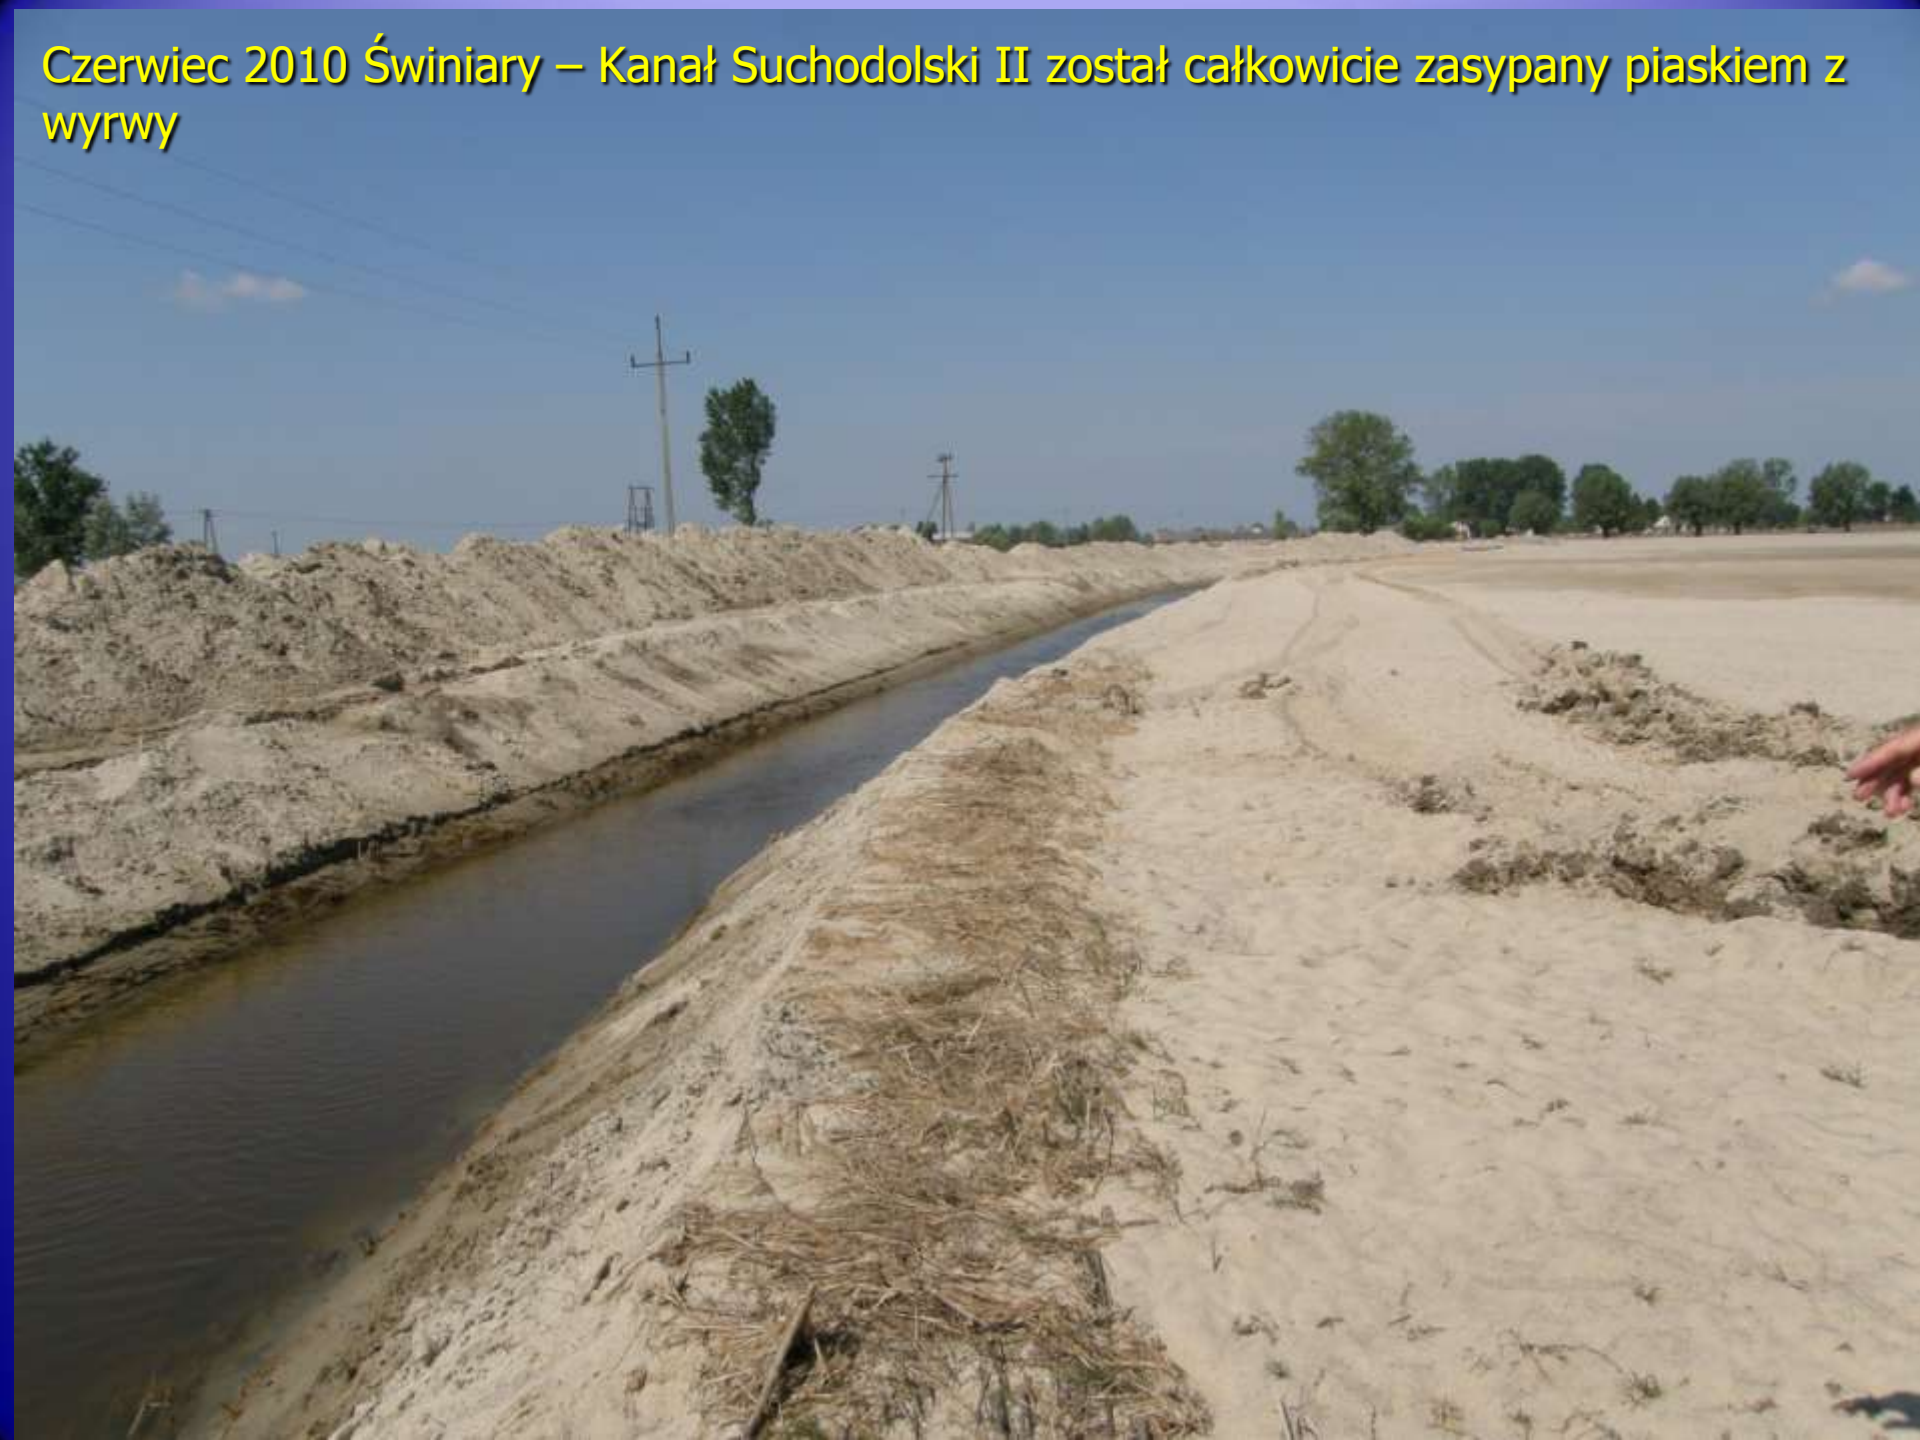
Czerwiec 2010 Świniary – Kanał Suchodolski II został całkowicie zasypany piaskiem z wyrwy

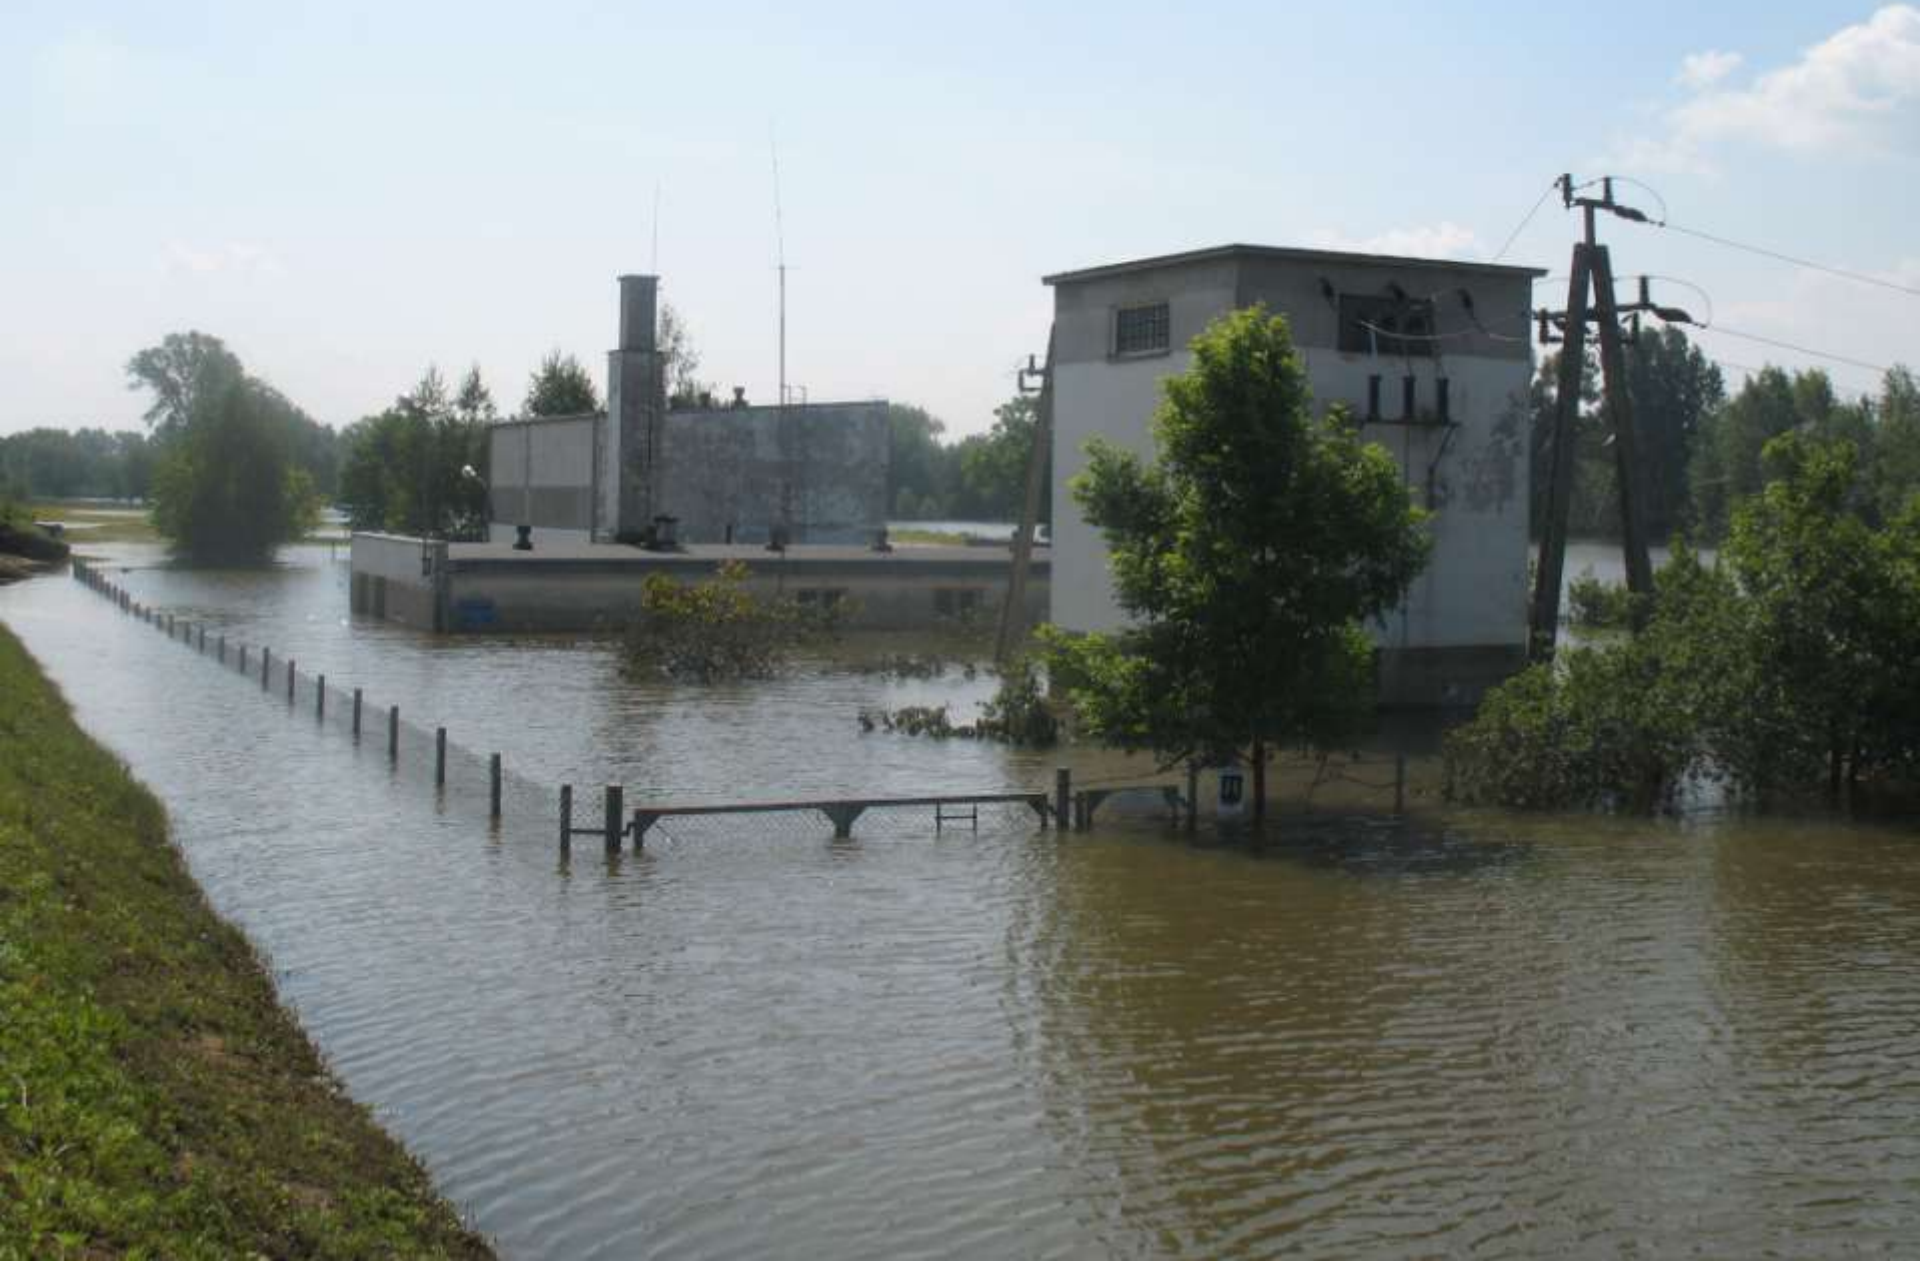
Pompownia Wiączemin czerwiec 2010r.
