**Odbudowa, modernizacja i utrzymanie wałów
i urządzeń ochrony przeciwpowodziowej
na terenie powiatów płockiego
i sochaczewskiego po powodzi 2010r.**

Płock 22 lipca 2011r.

Autor: inż. Stanisław Maciejewski

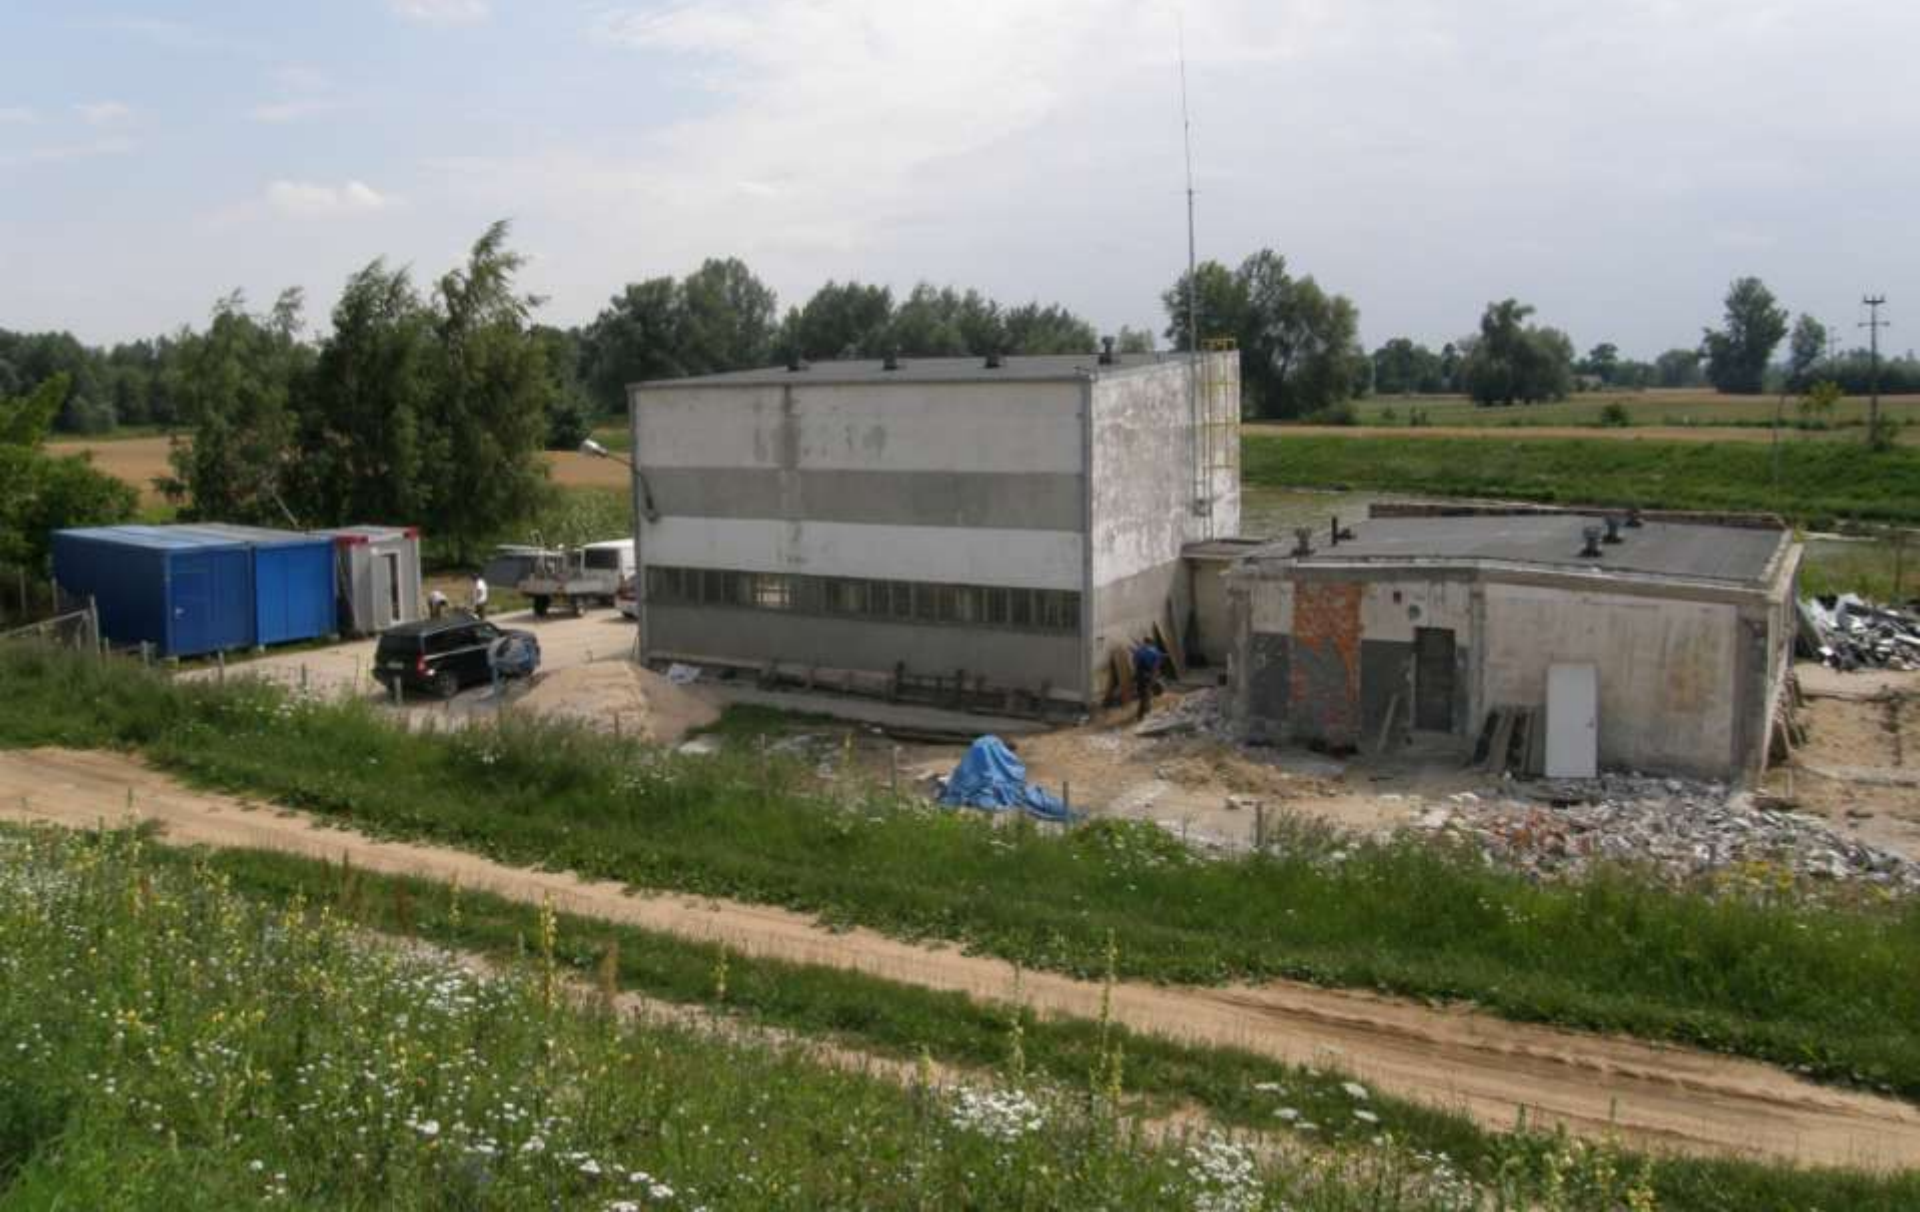
Remont pompowni Wiączemin w trakcie remontu stan na 13.07.2011

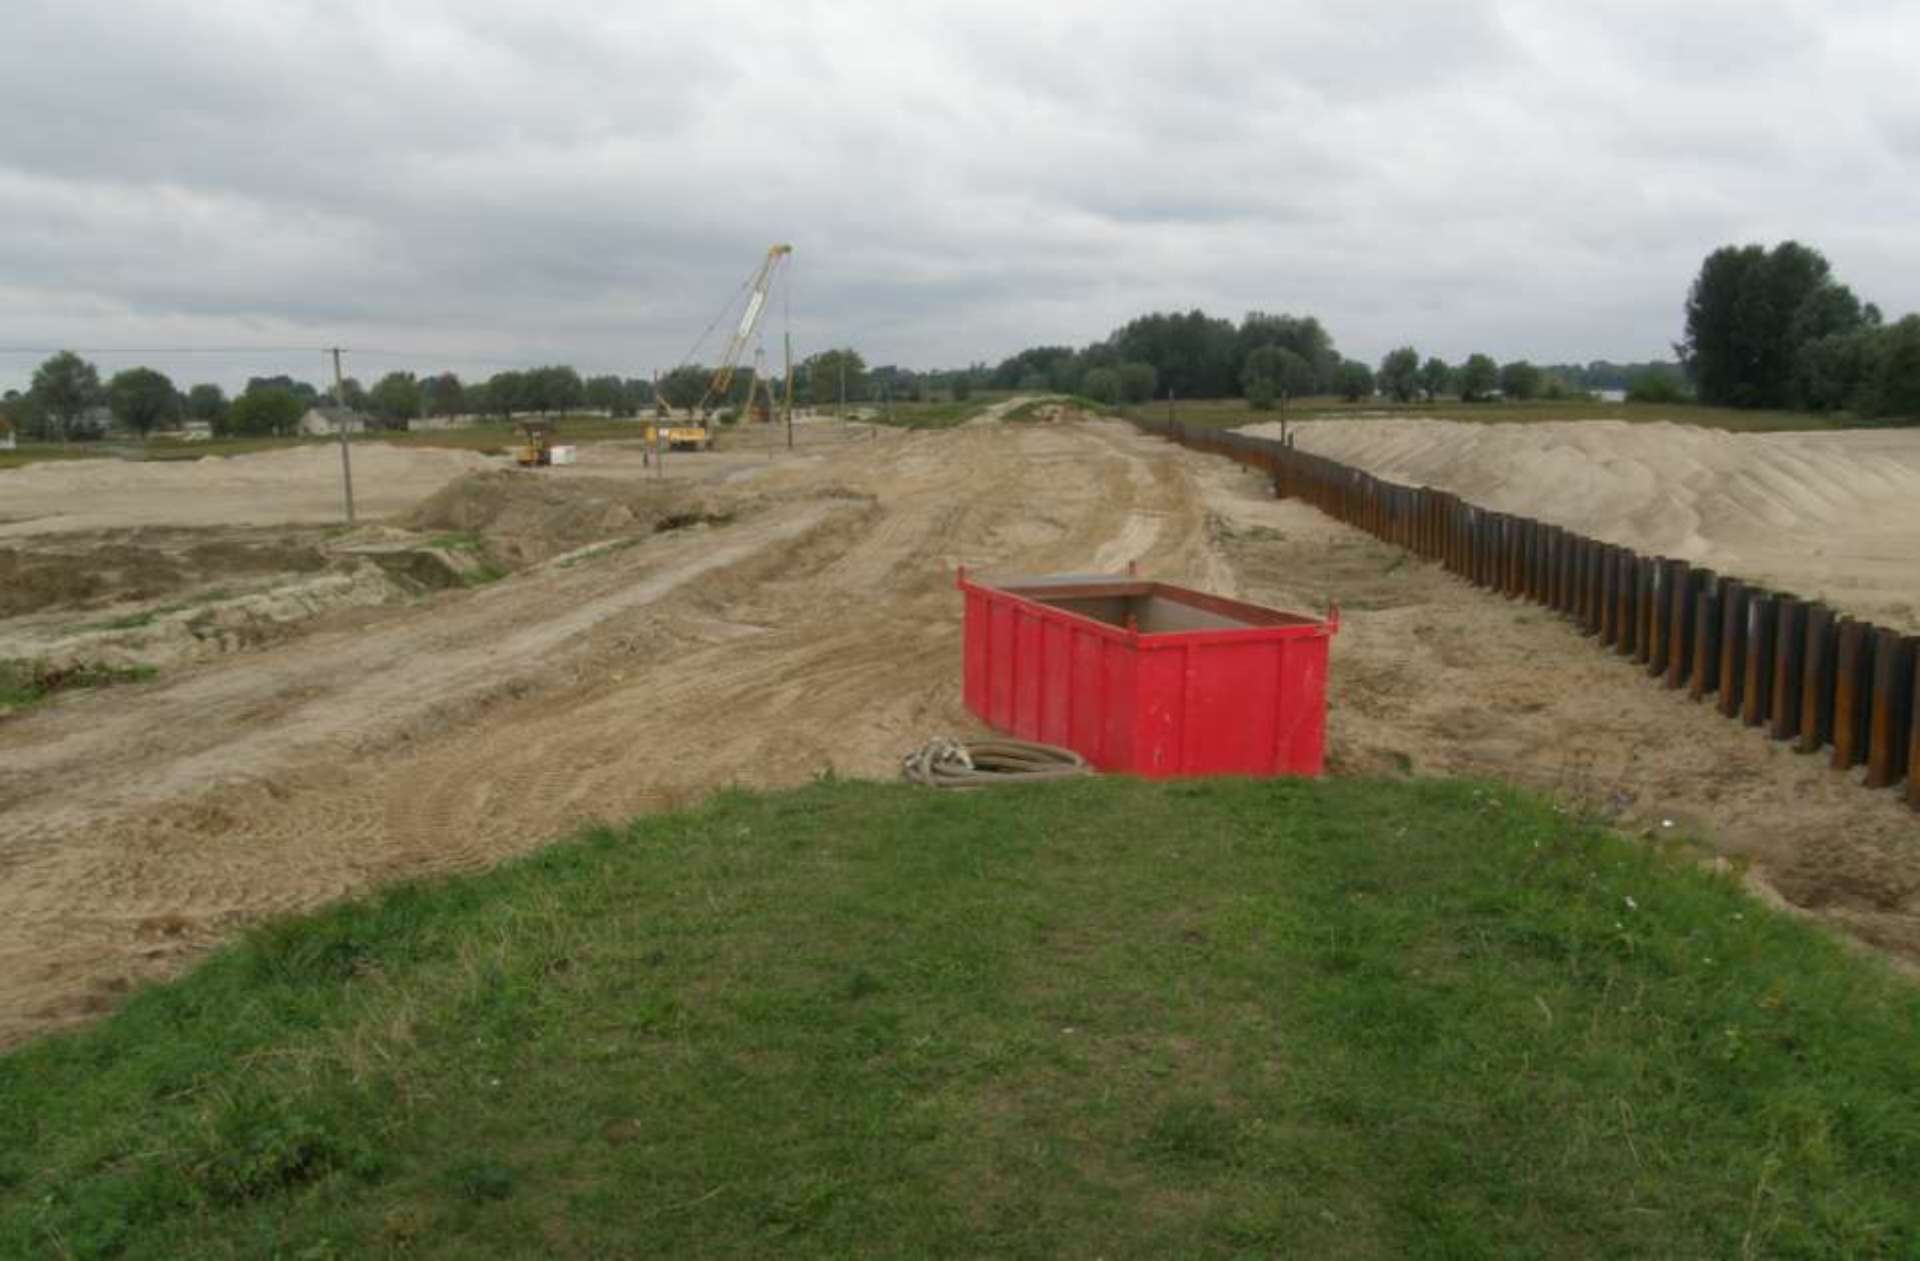
Sierpień 2010 Świniary – tymczasowe zabezpieczenie doliny ścianką szczelną i zagęszczanie podłoża metodą wibroflotacji

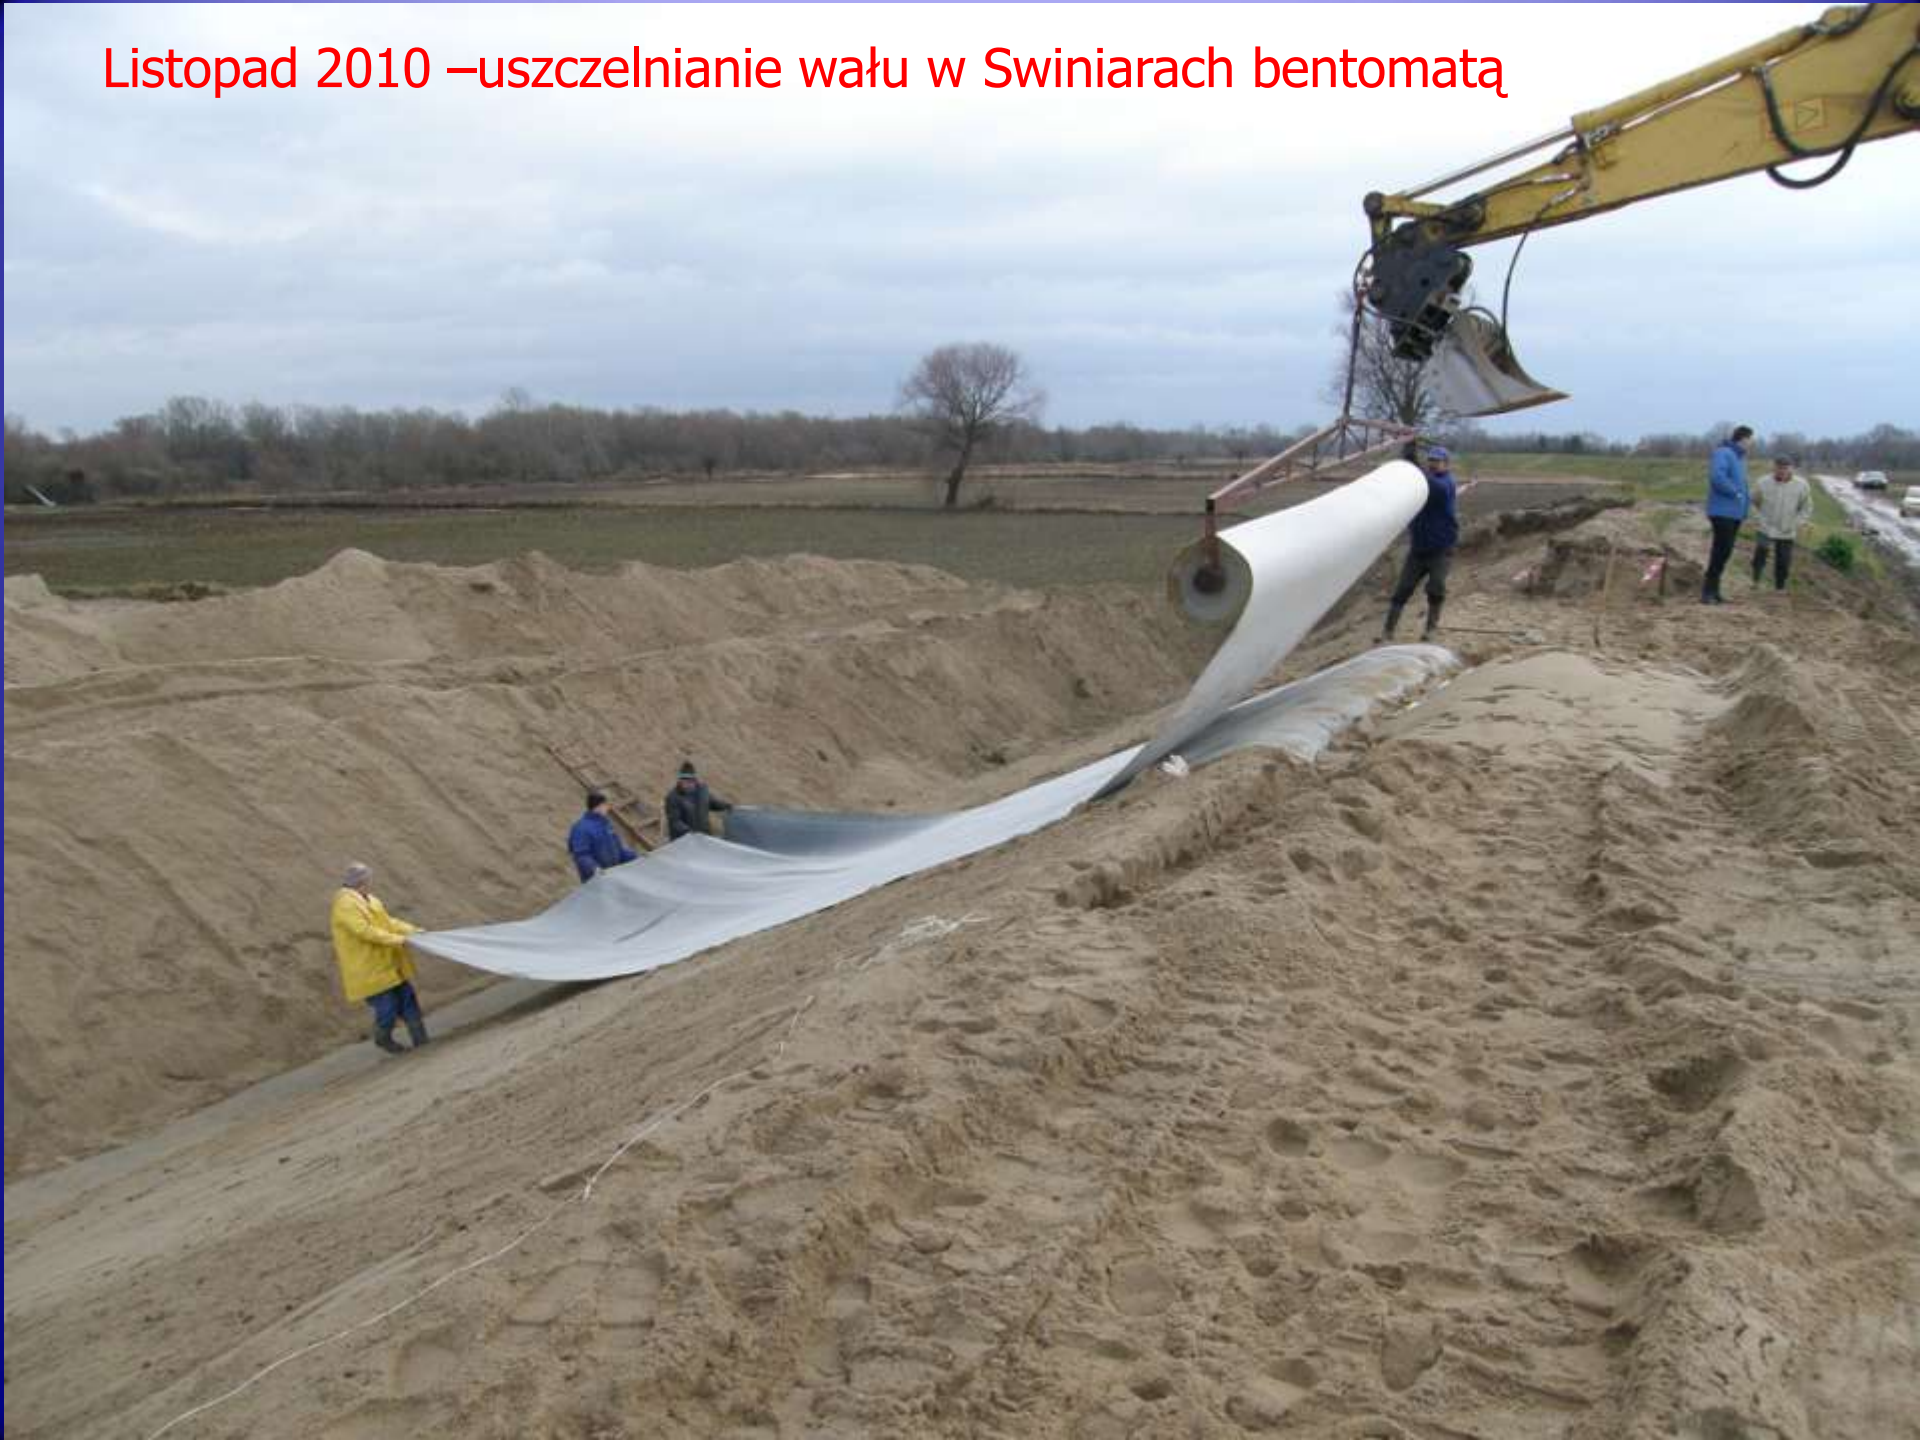
Listopad 2010 –uszczelnianie wału w Swiniarach bentomata

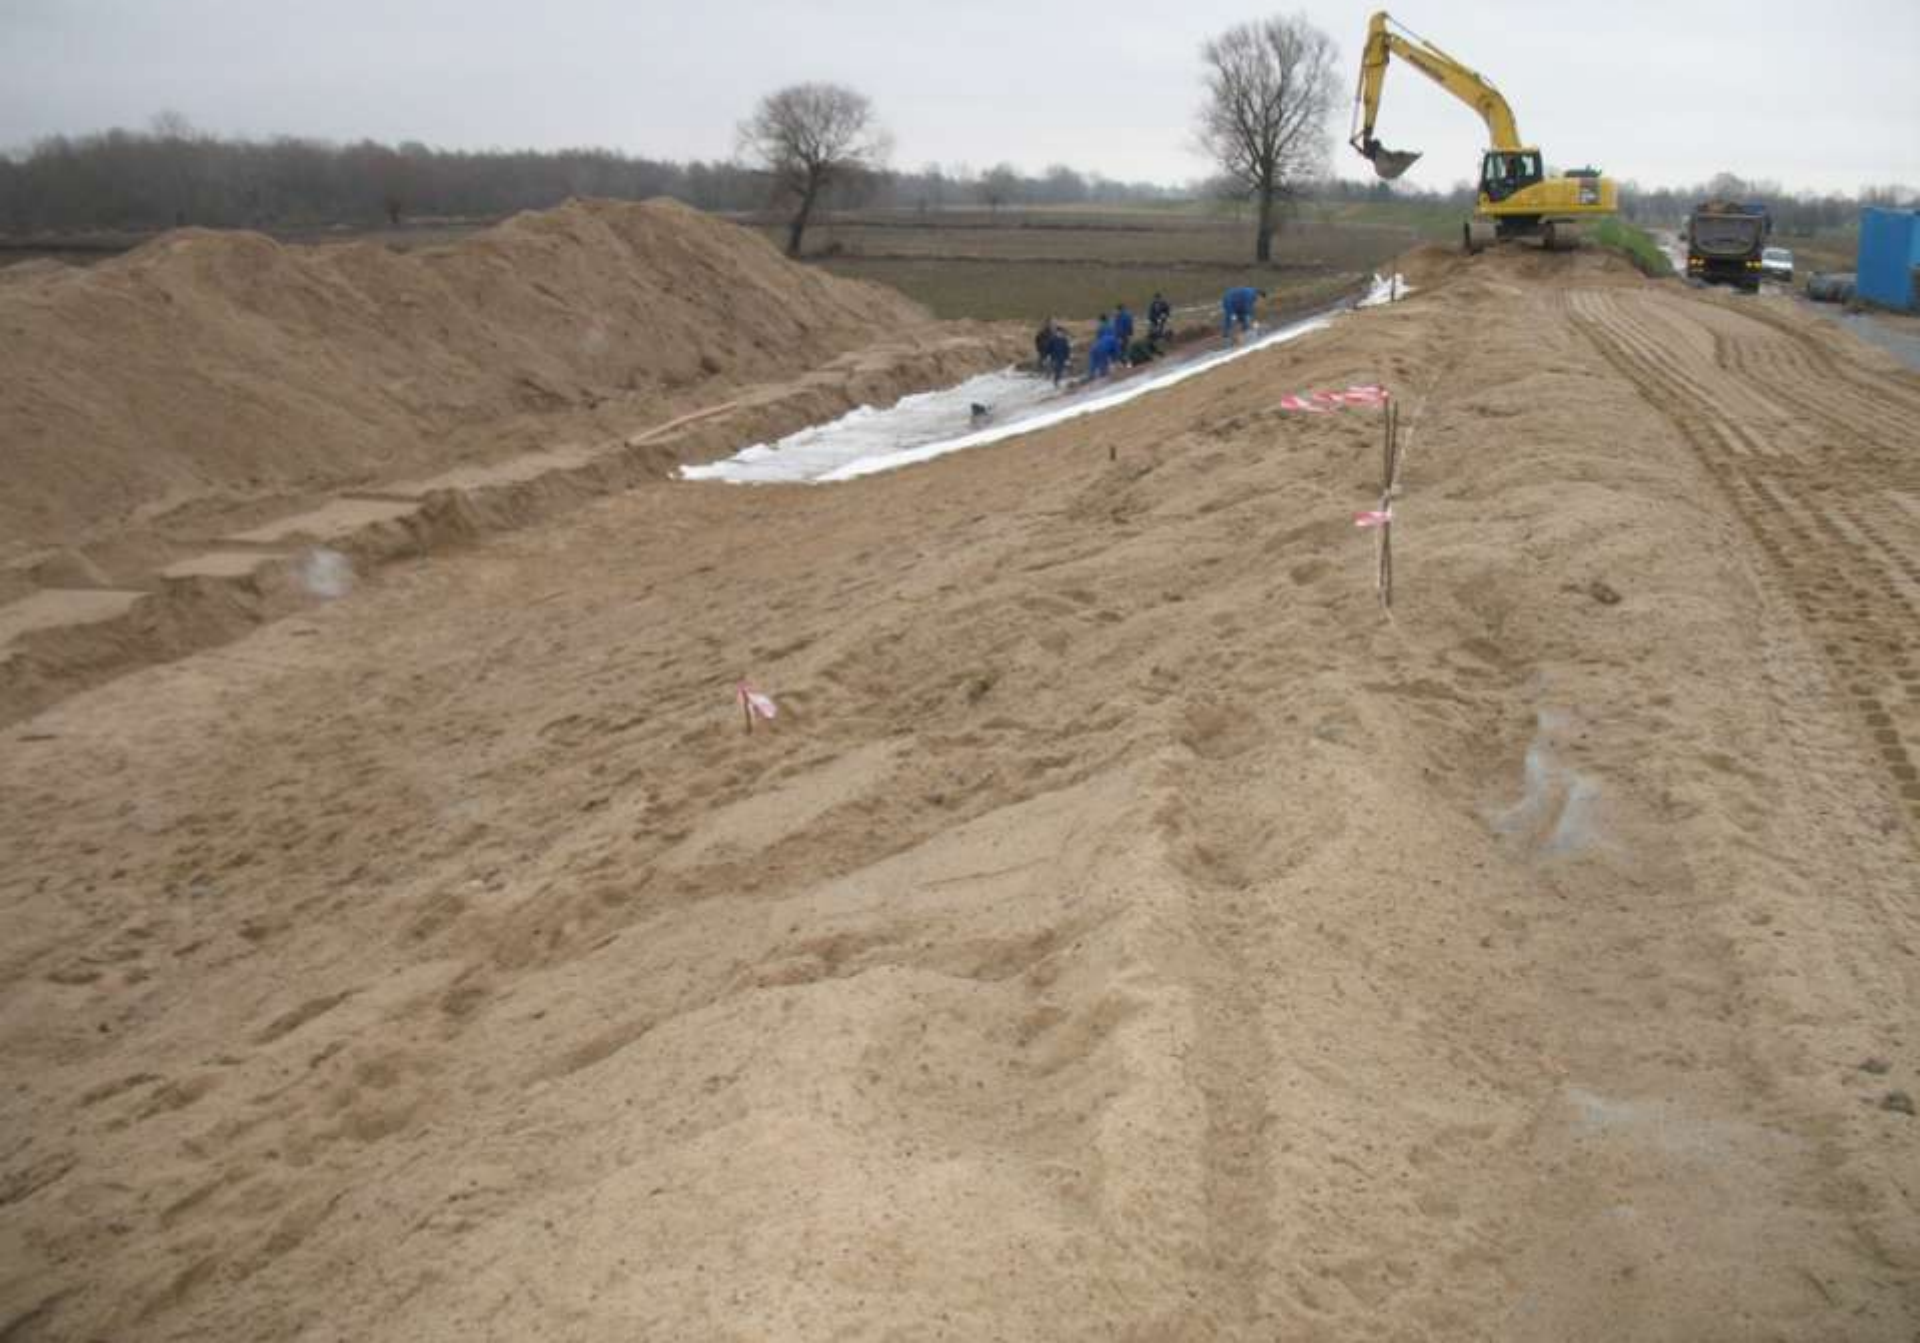
Listopad 2010 Świniary – umacnianie skarpy odpowietrznej materacami siatkowo-kamiennymi

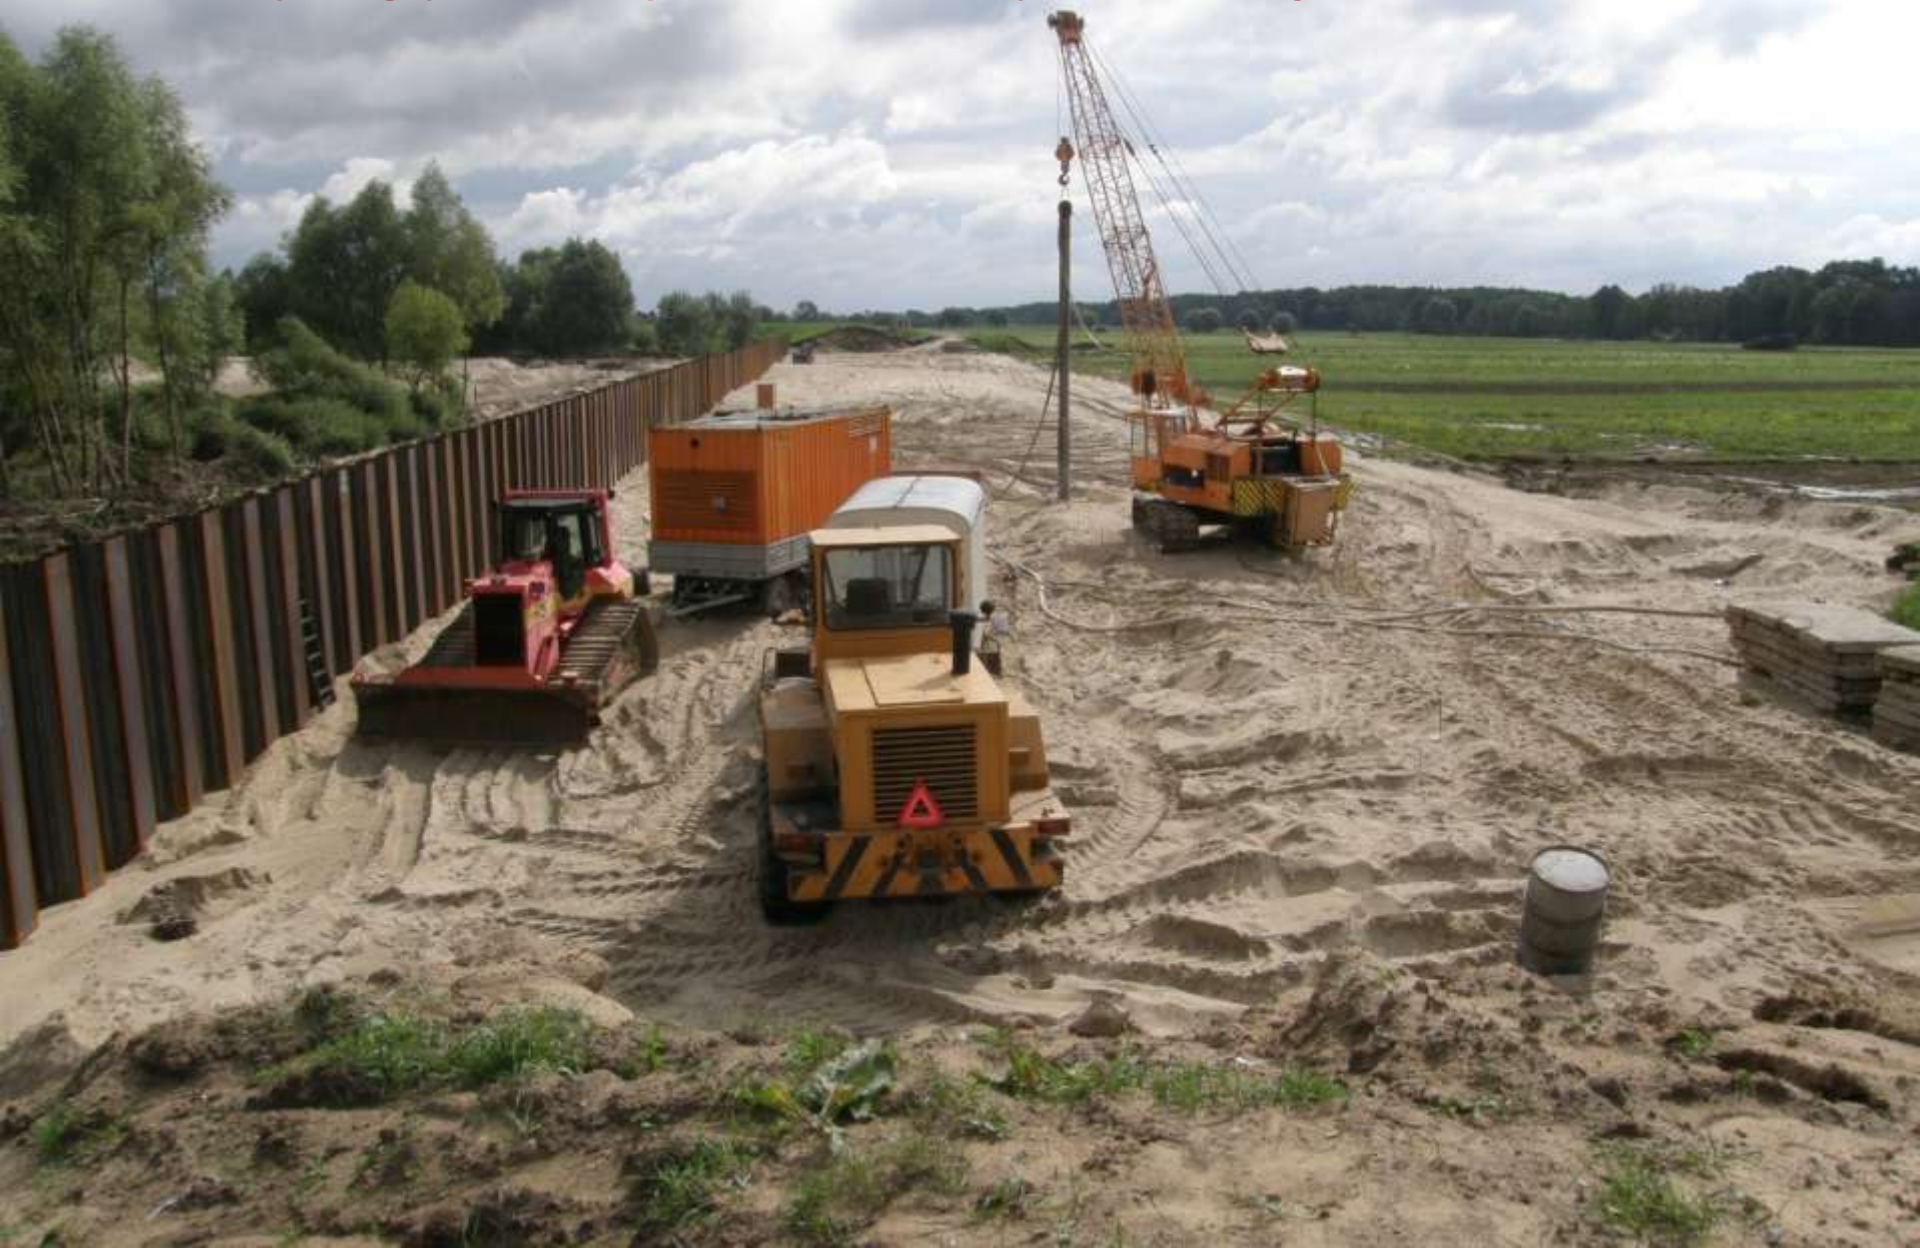
Sierpień 2010 Dobrzyków – tymczasowe zabezpieczenie doliny ścianką szczelną i zagęszczanie podłoża metodą wibroflotacji

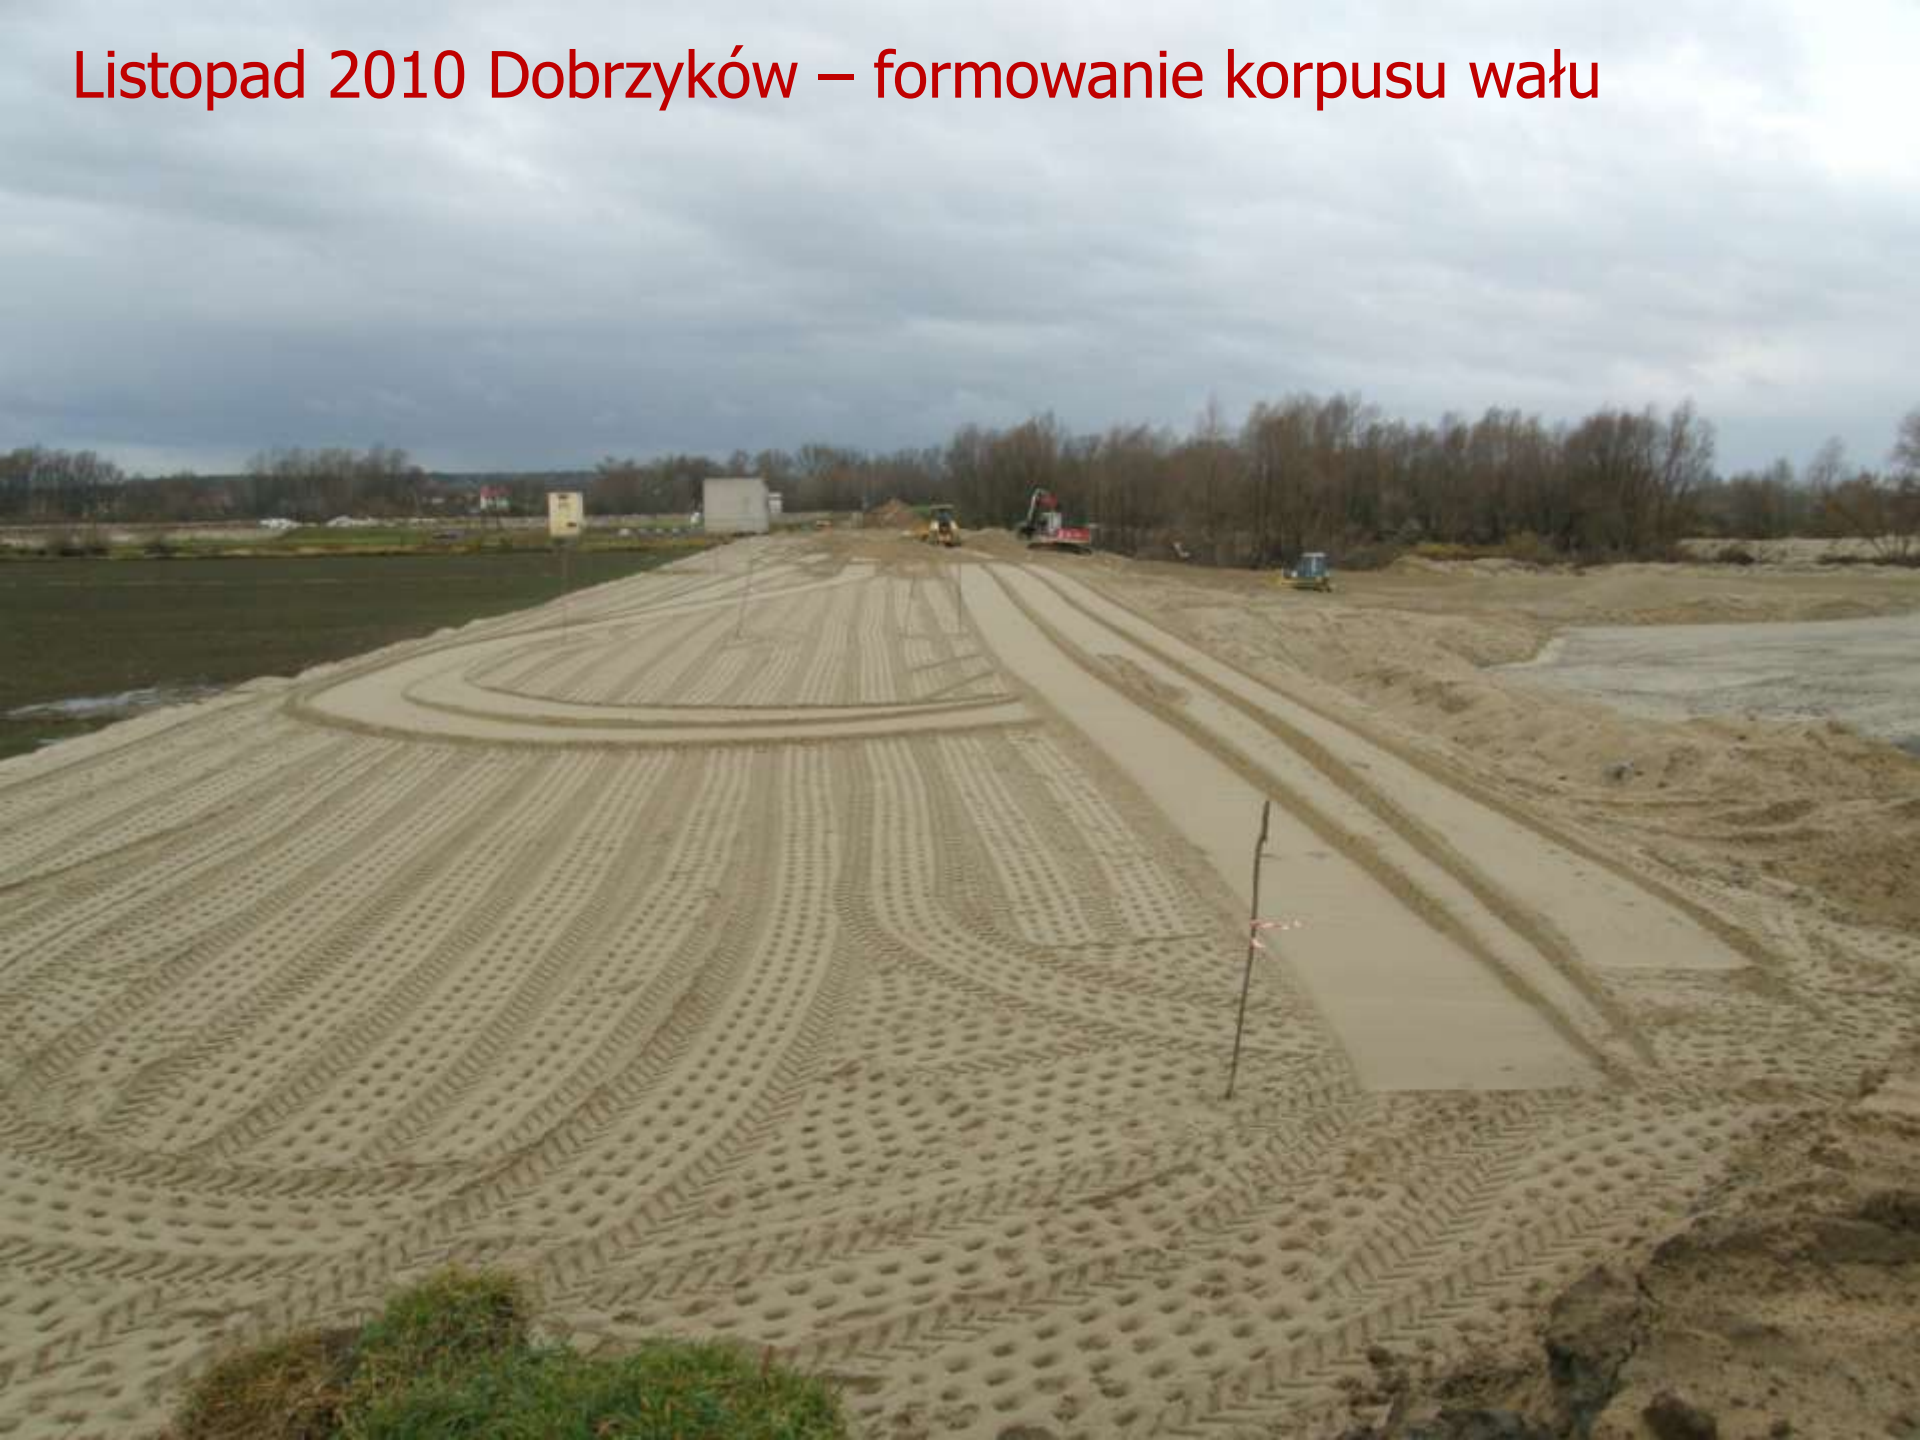
Listopad 2010 Dobrzyków – formowanie korpusu wału

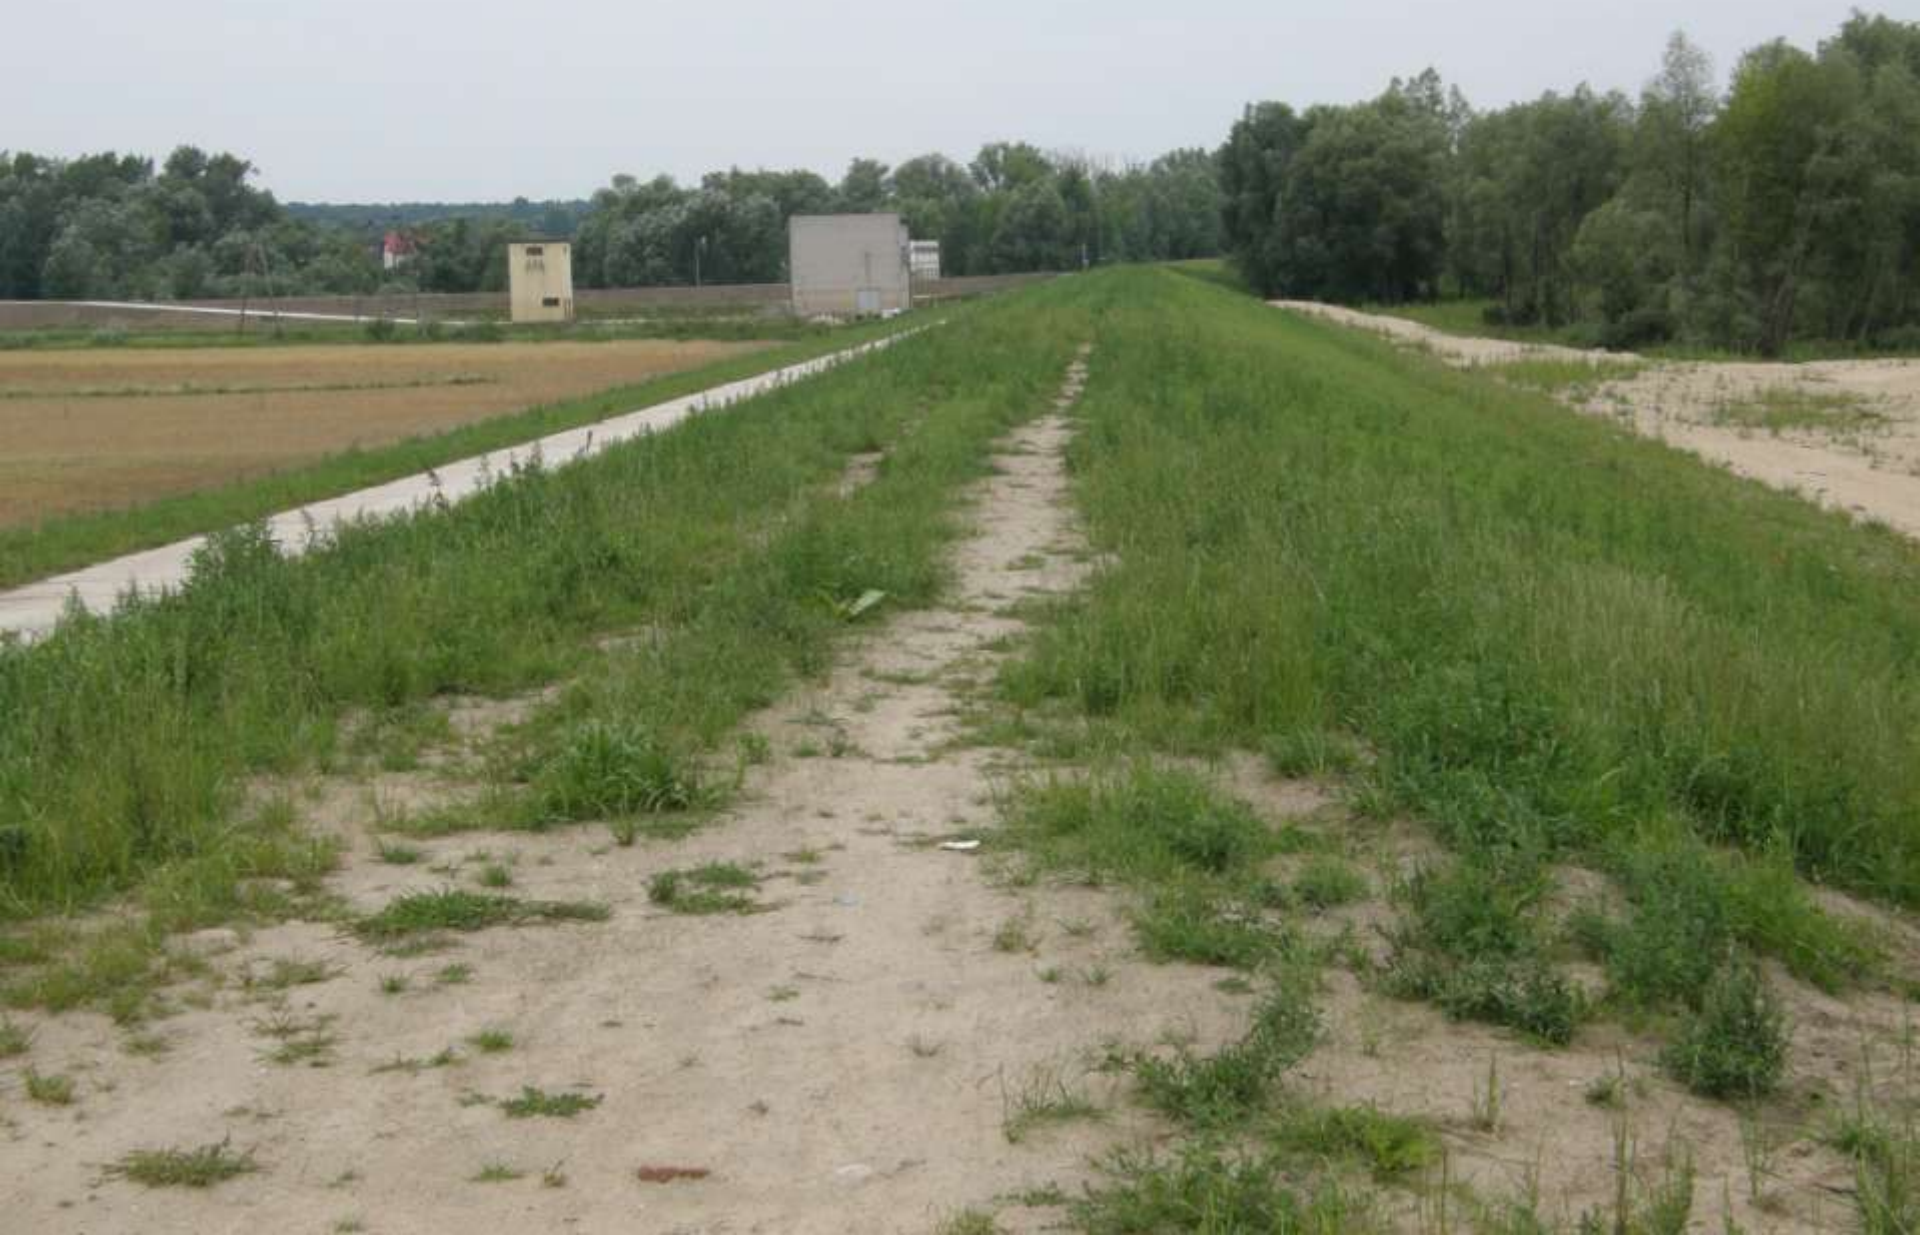
13 lipca 2011 - Odbudowany wał w Dobrzykowie

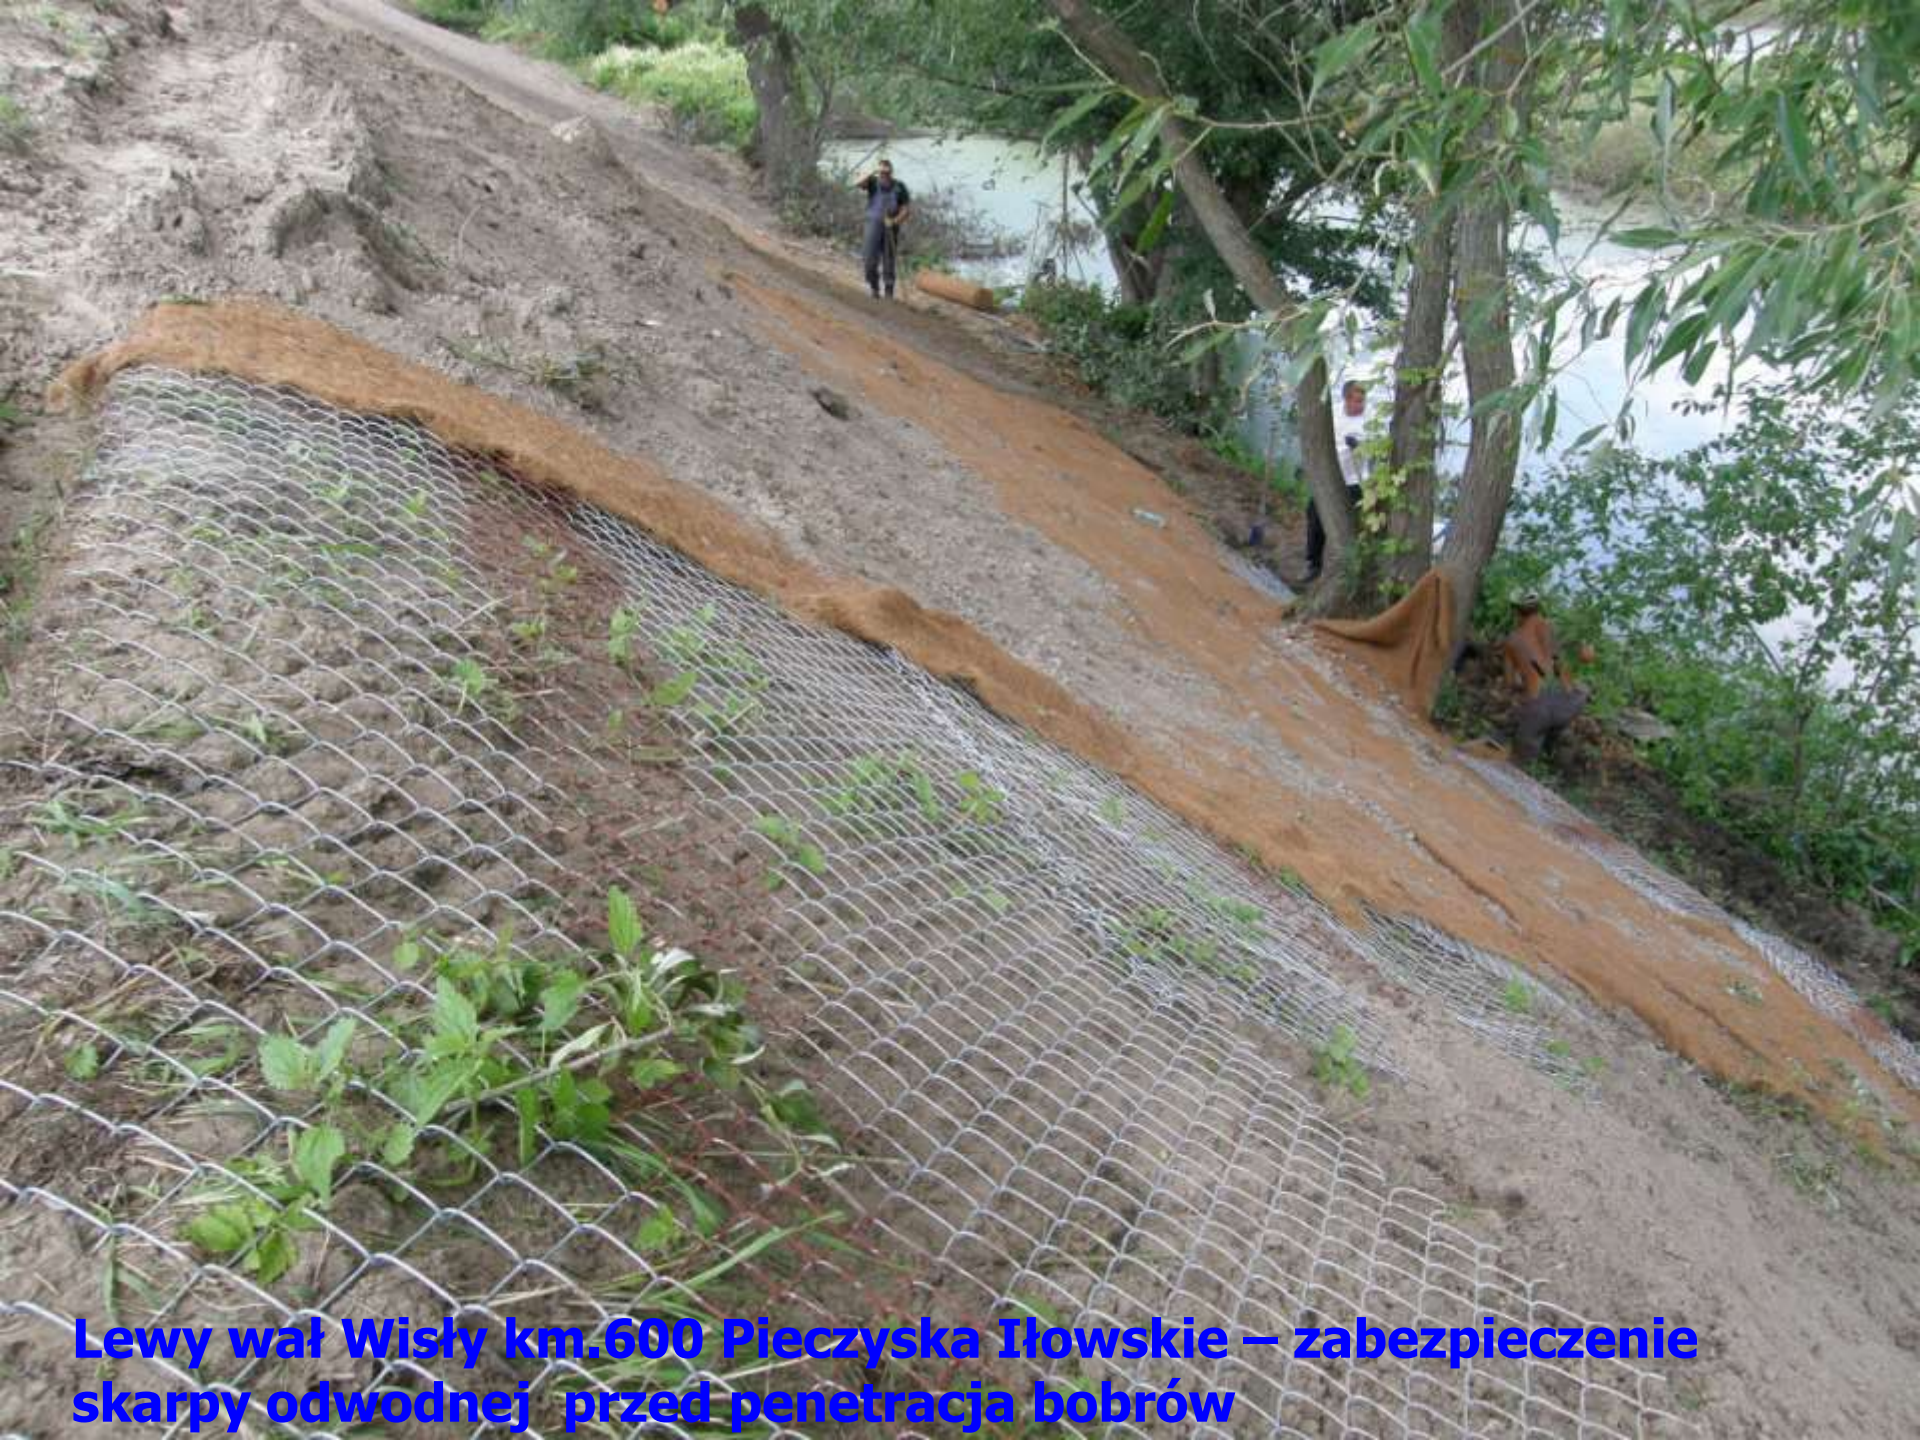
Lewy wał Wisły km.600 Pieczyska Iłowskie – zabezpieczenie skarpy odwodnej przed penetracją bobrów

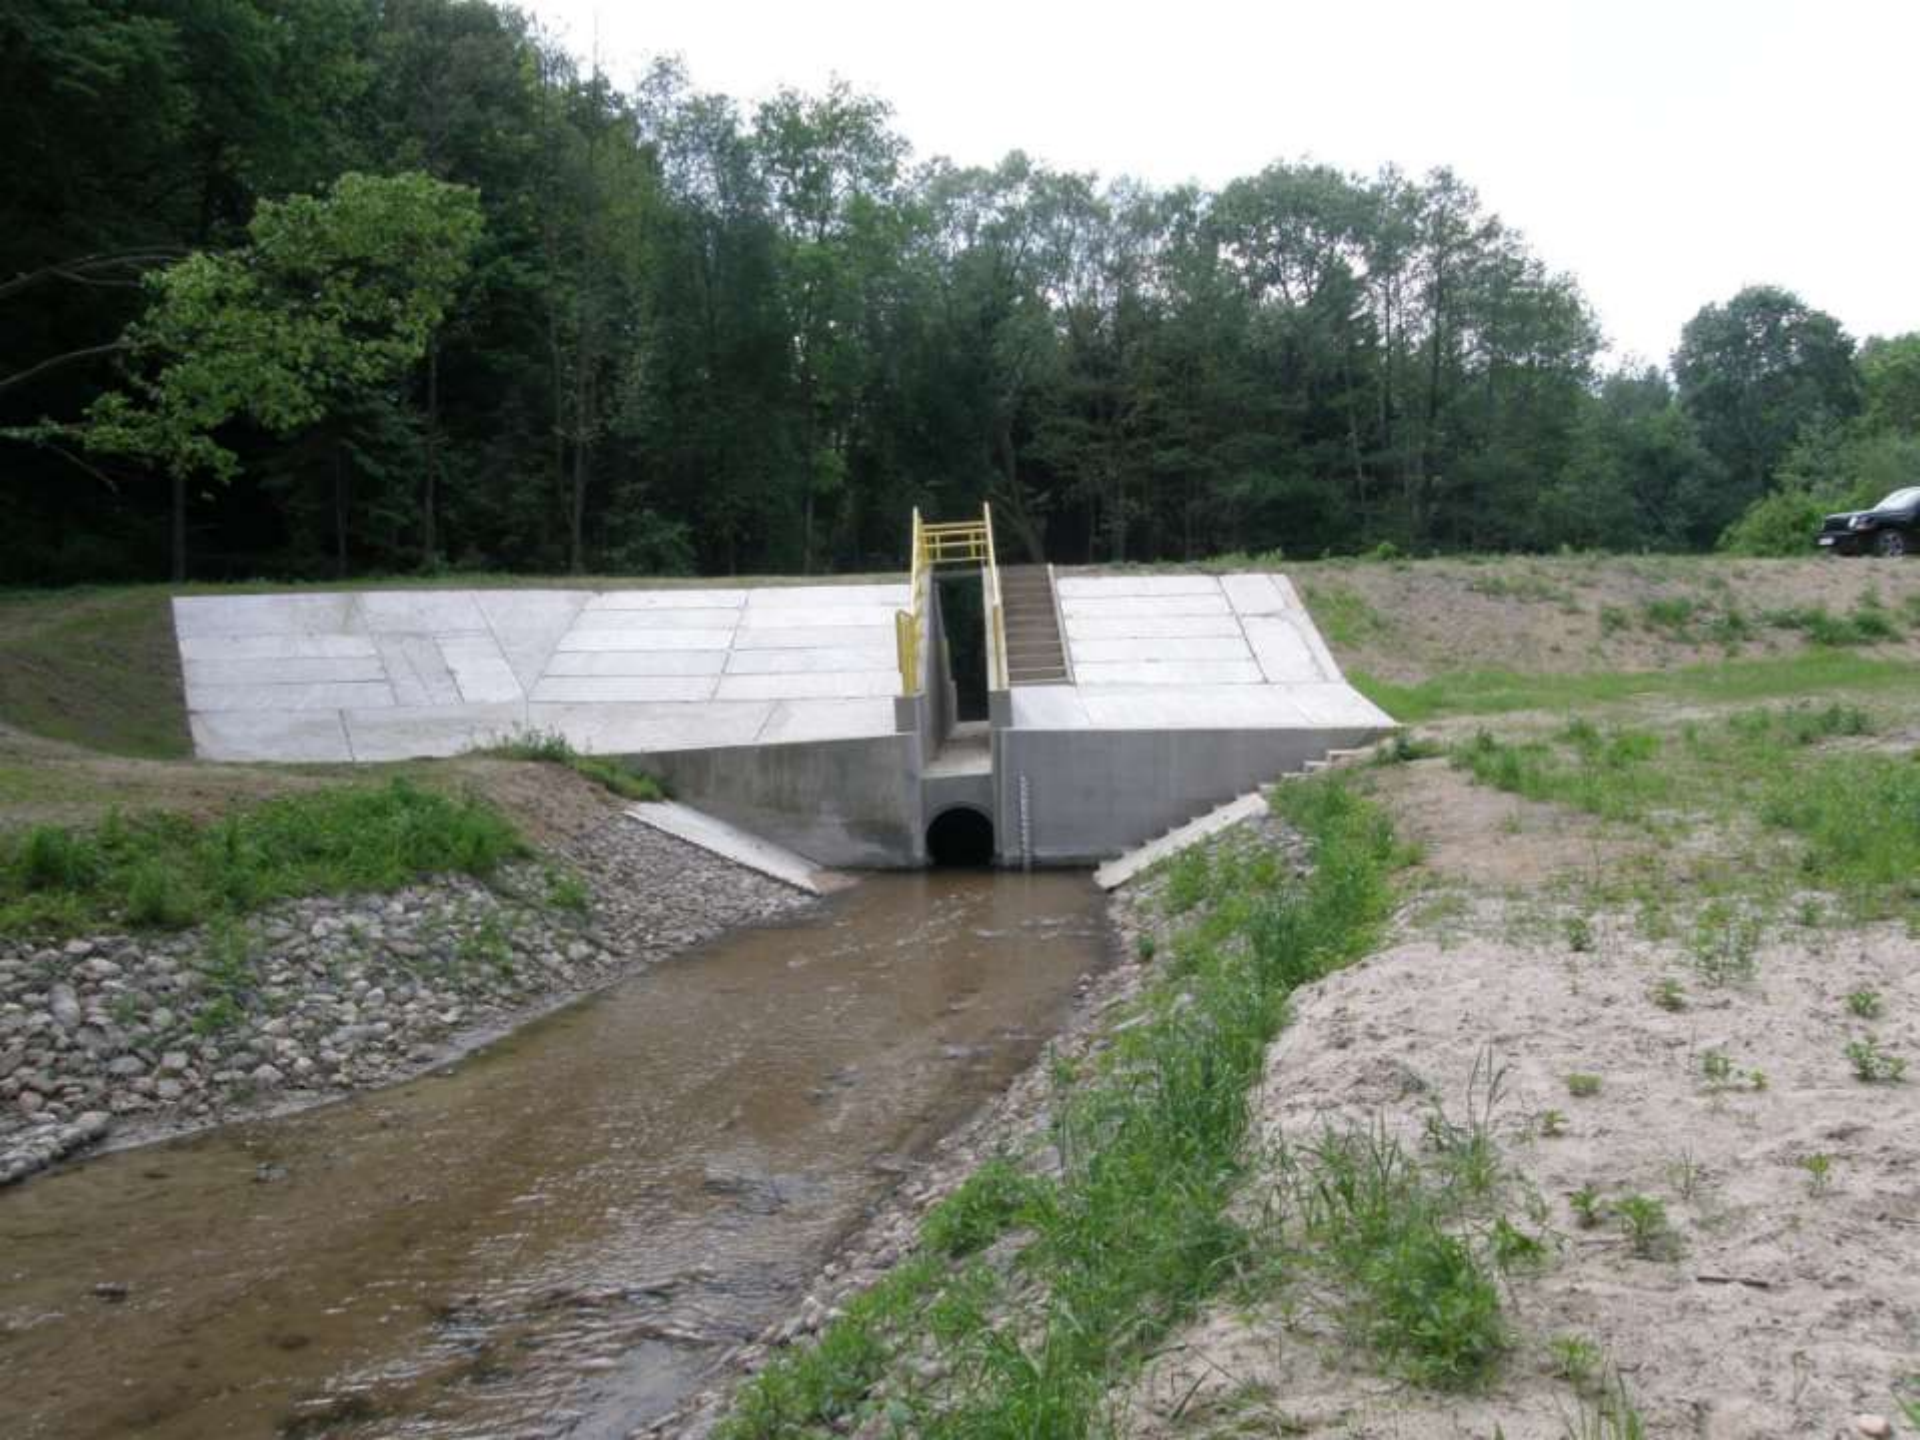
9. 06.2010 Prace zabezpieczające na przegrodzie dolinowej w Słupnie
