**Odbudowa, modernizacja i utrzymanie wałów
i urządzeń ochrony przeciwpowodziowej
na terenie powiatów płockiego
i sochaczewskiego po powodzi 2010r.**

Płock 22 lipca 2011r.

Autor: inż. Stanisław Maciejewski

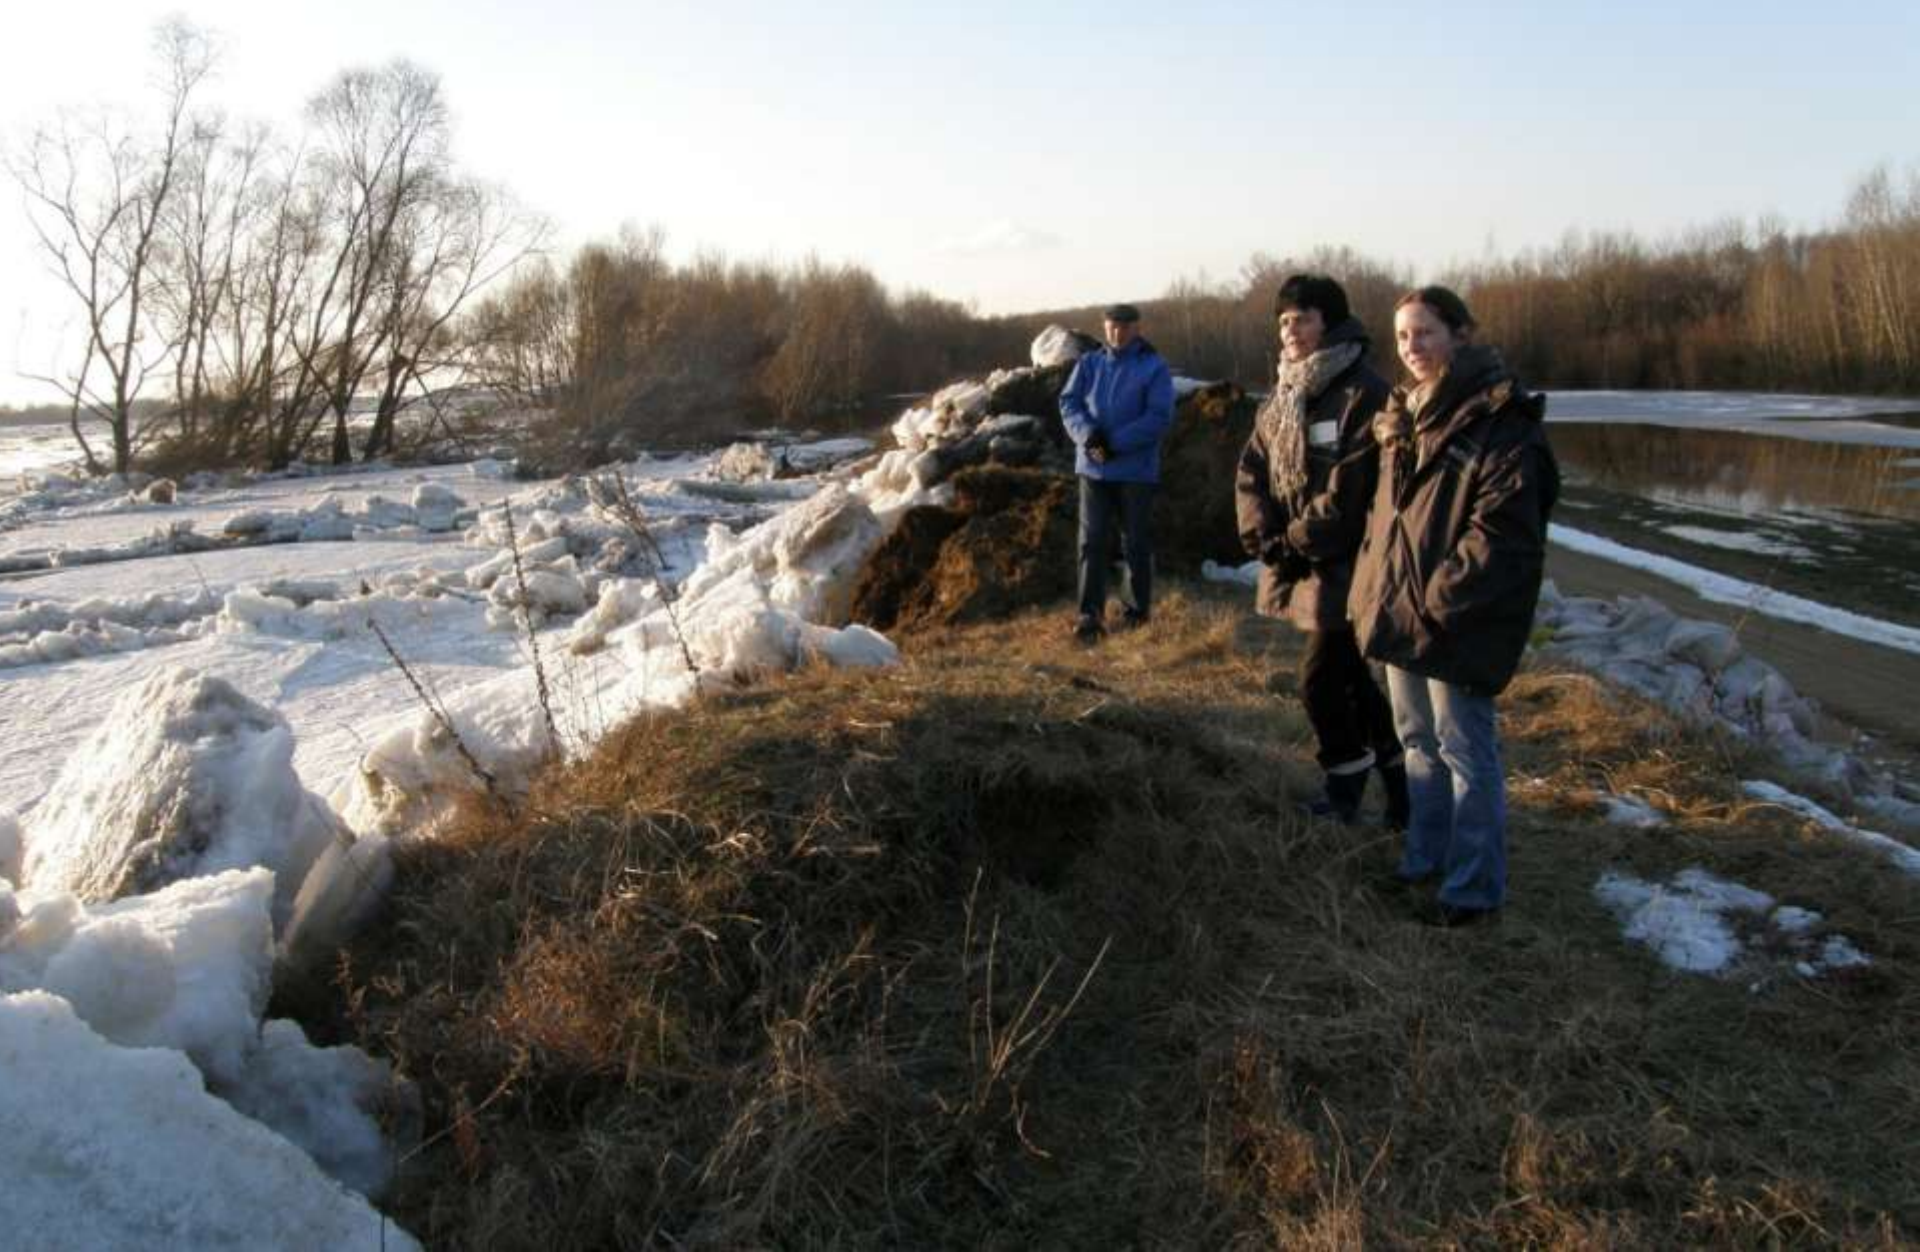
4.03.2010 uszkodzony wał w Czerwonce gm. Bodzanów

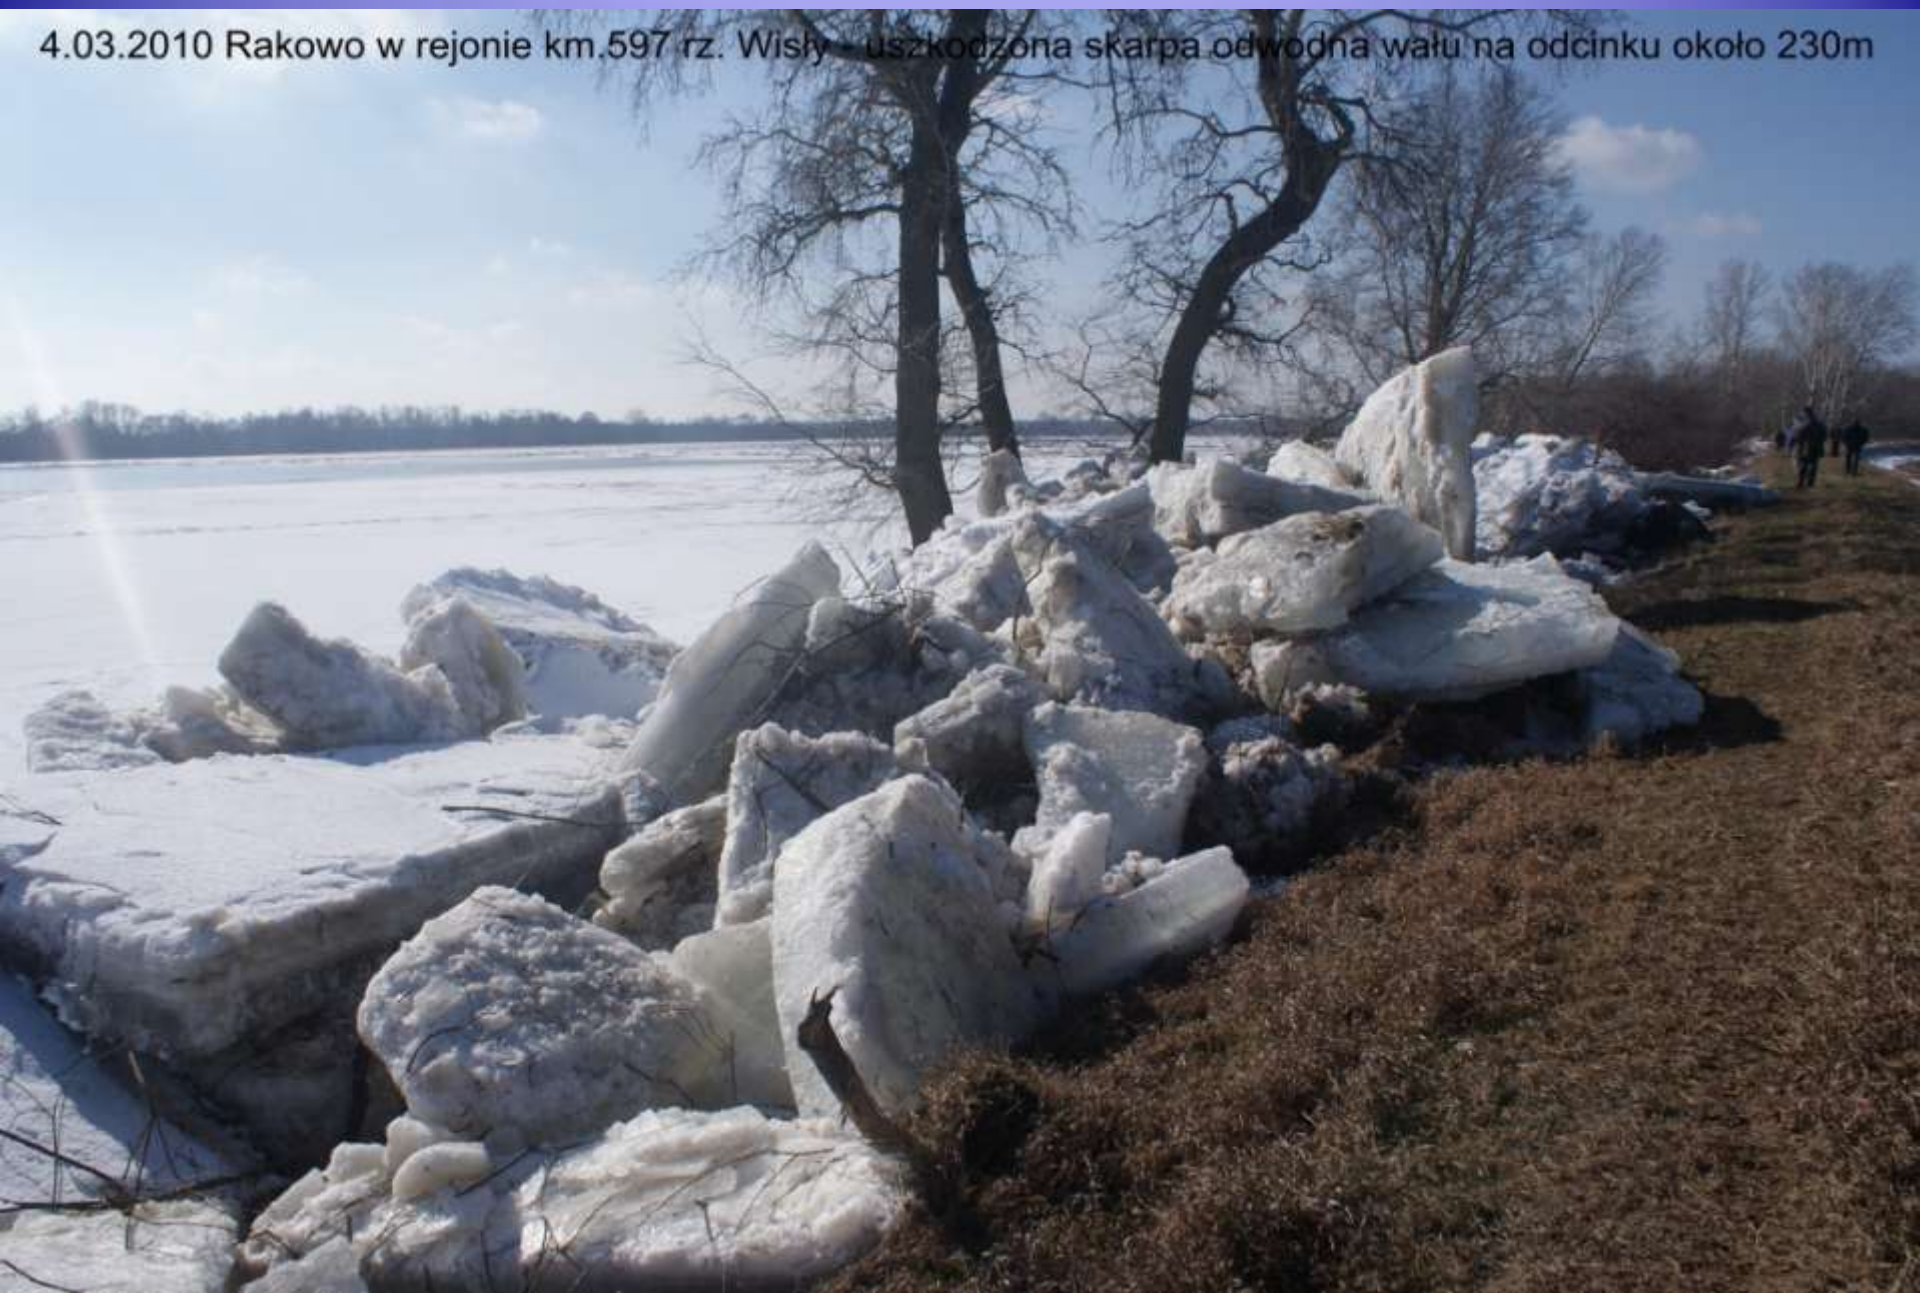
4.03.2010 Rakowo w rejonie km.597 rz. Wisły – uszkodzona skarpa odwodna wału na odcinku około 230m

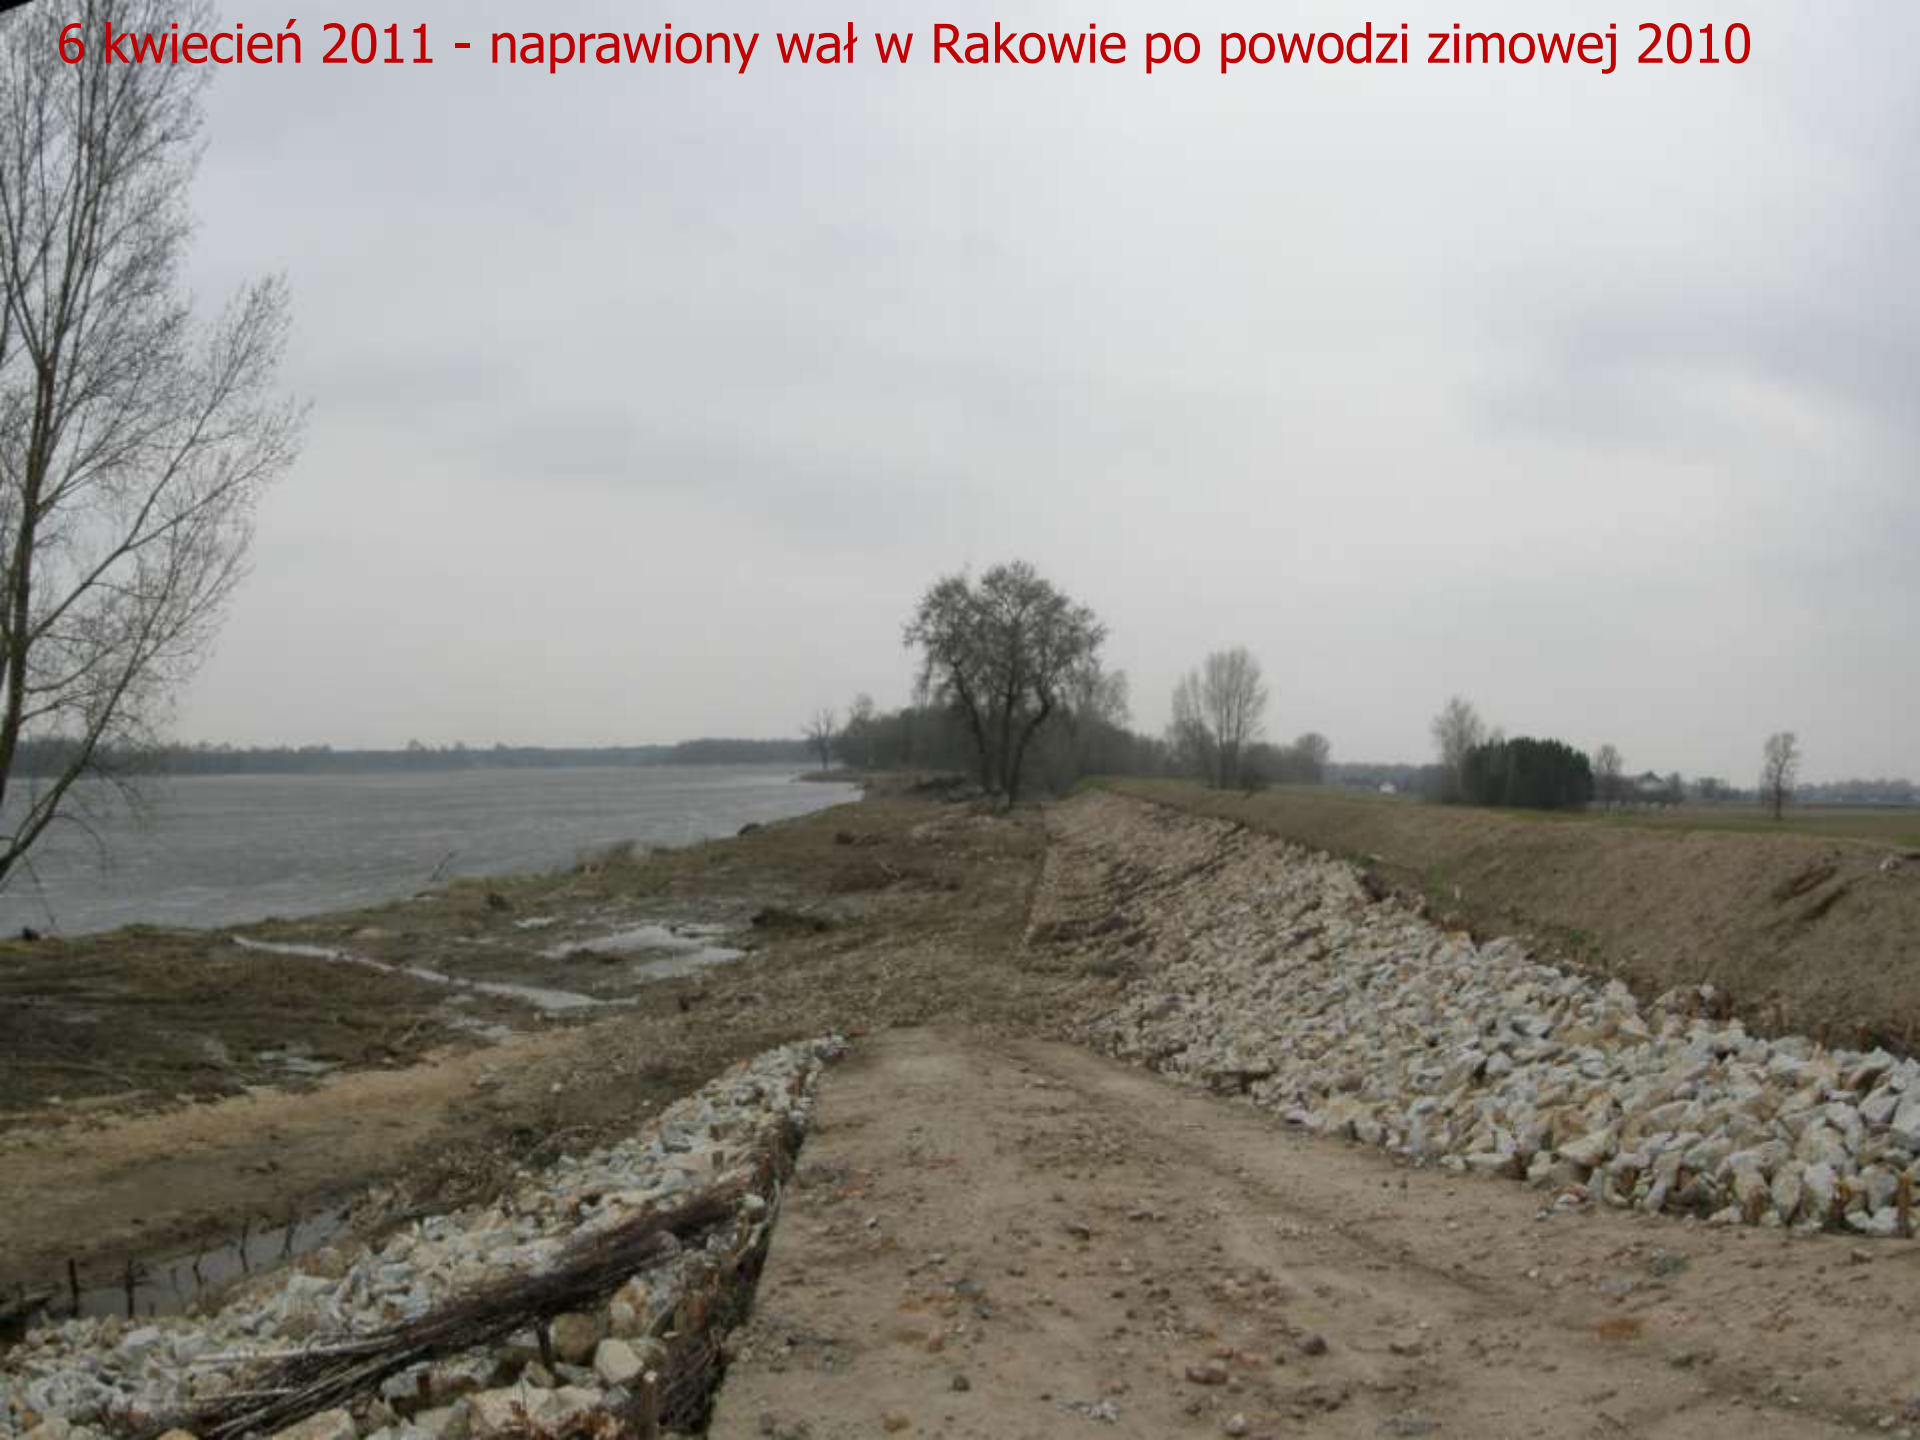
6 kwiecień 2011 - naprawiony wał w Rakowie po powodzi zimowej 2010

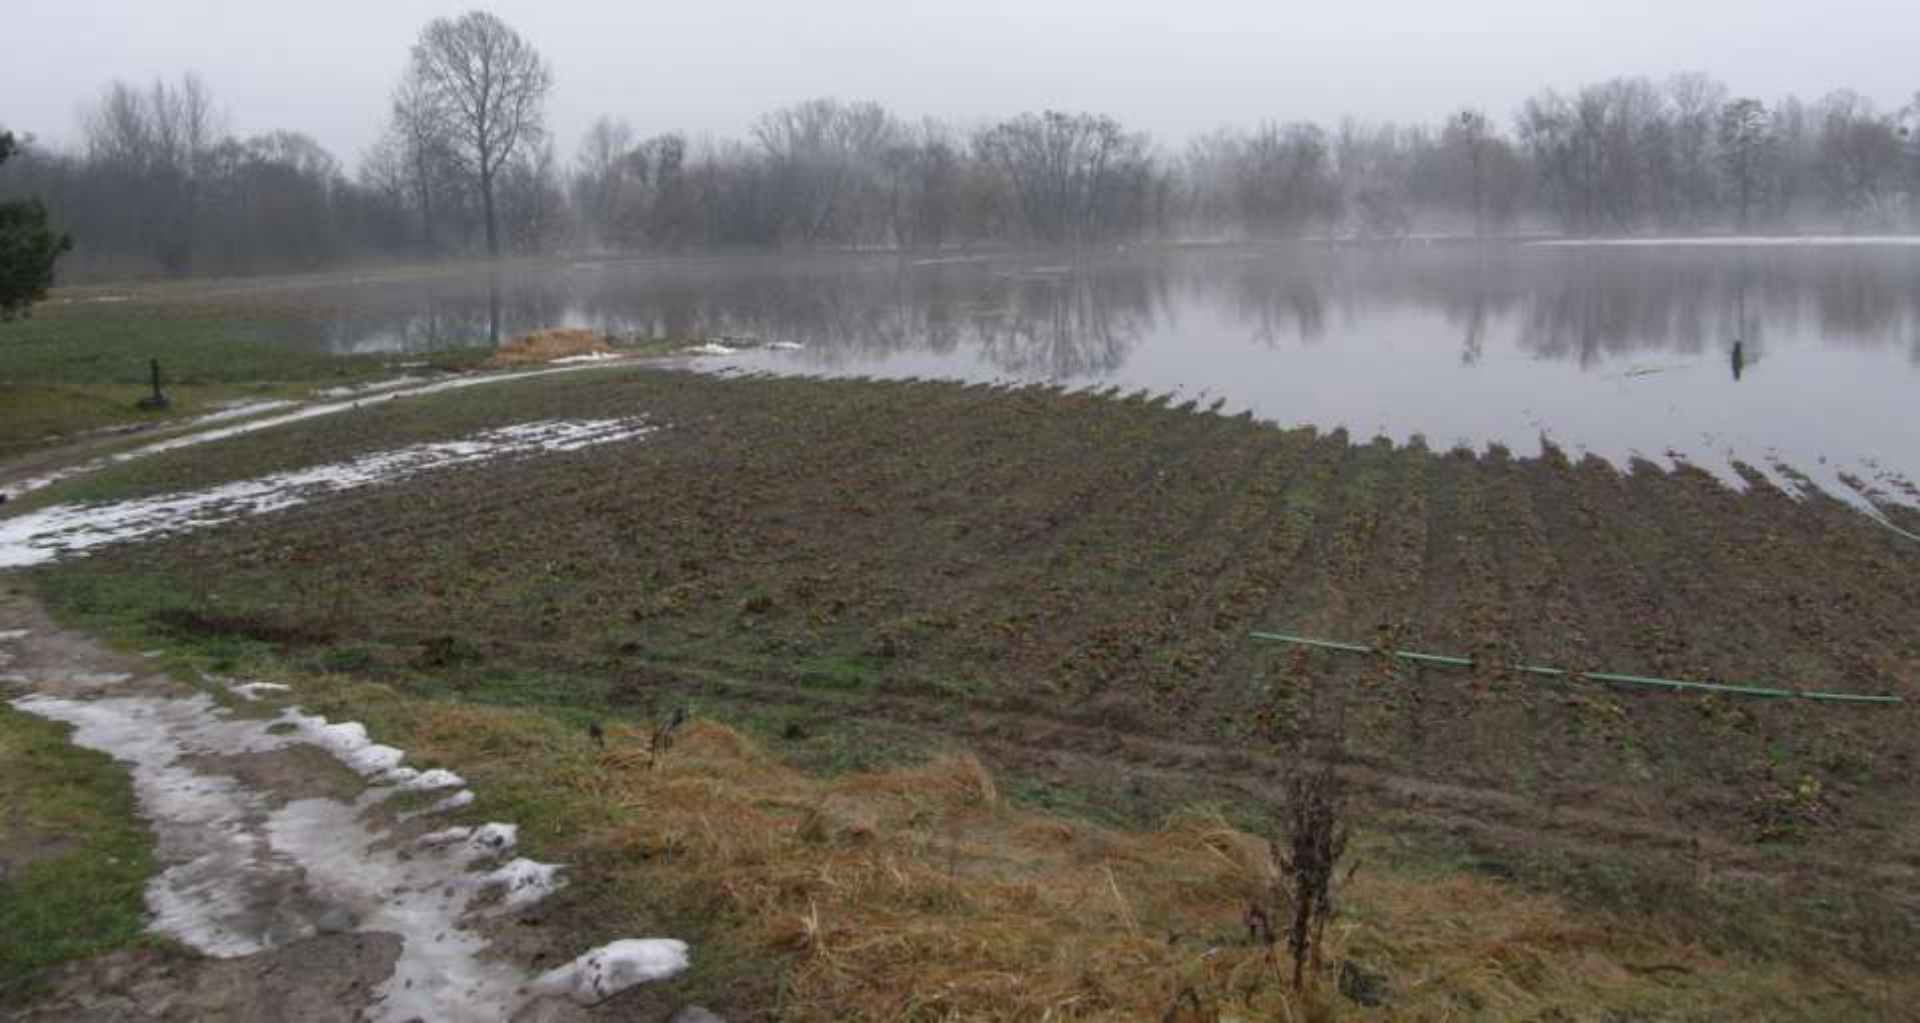
16.01.2011 - Zatopiona Dolina Chmielewo (w głębi wał przeciwpowodziowy)

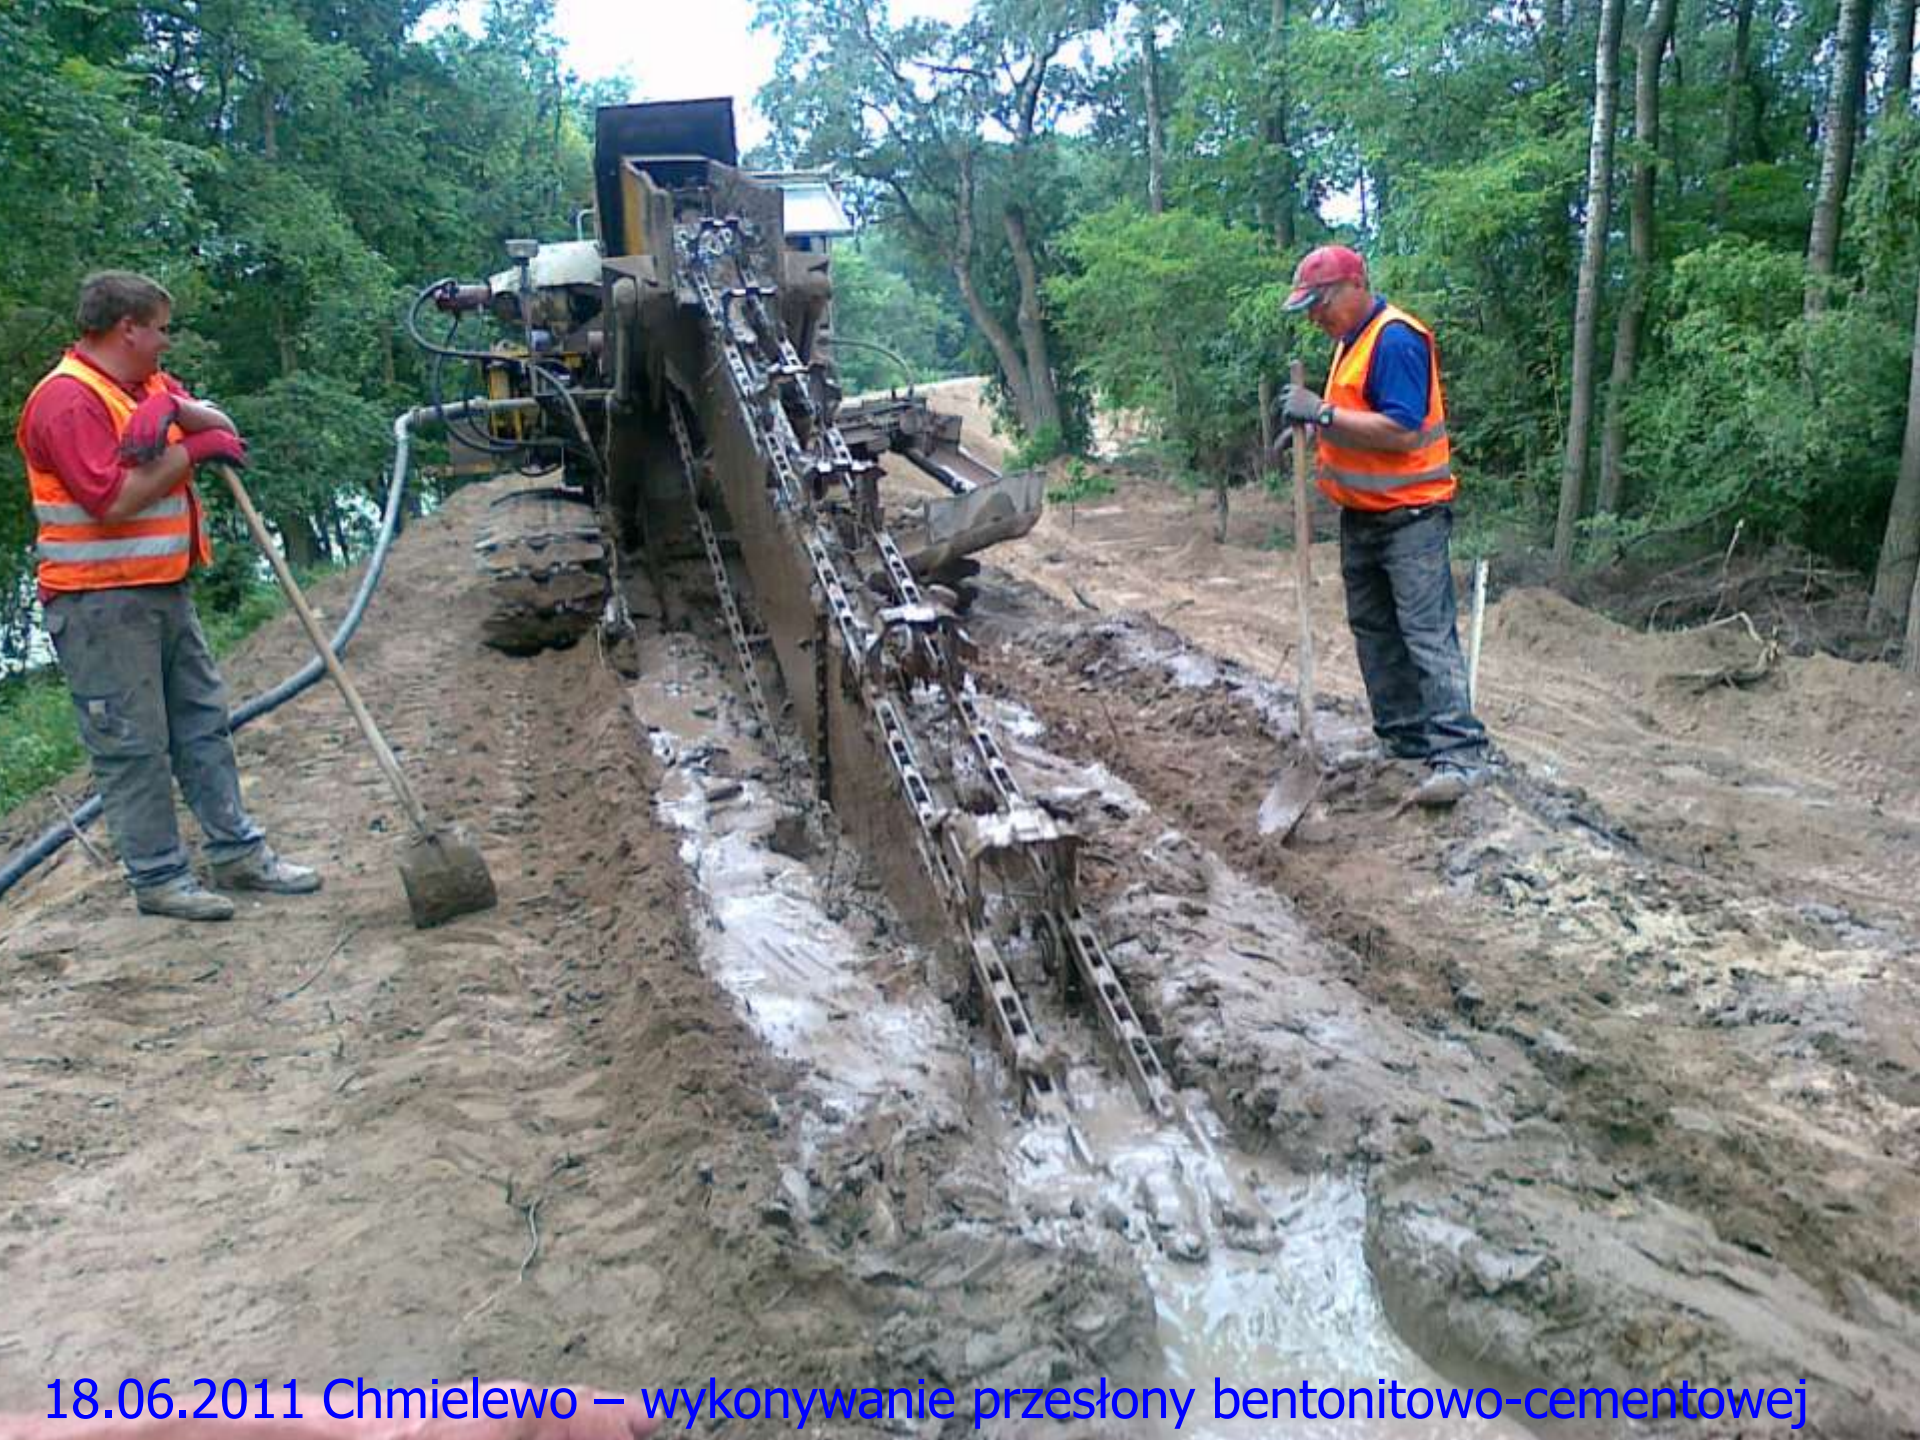
18.06.2011 Chmielewo – wykonywanie przesłony bentonitowo-cementowej
